Ulkoseinän alajuoksupuun korkeus maanpinnasta riittämätön (<10 cm)

Riskirakenne

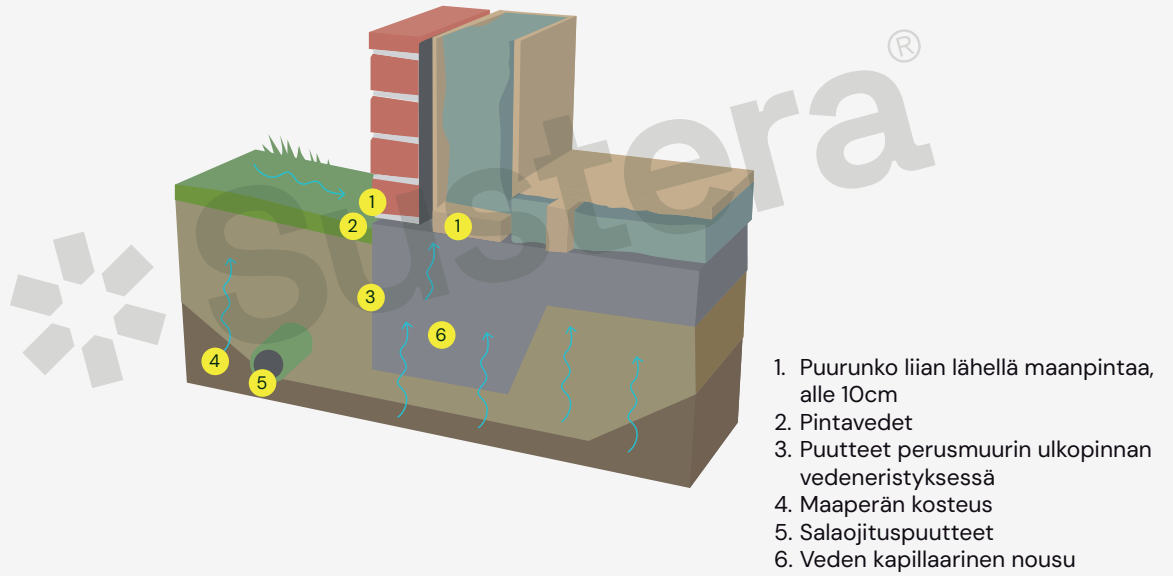
Esimerkki riskirakenteesta:

Mikäli puurunkoisen ulkoseinärakenteen alimmat puuosat ovat lähempänä maanpintaa kuin 10 cm, on rakenne herkkä kosteusvaurioille. Nykykäsitöiden mukaan puurakenteiden tulisi yleensä olla vähintään 30 cm:n korkeudella maanpinnasta.

Rakenne on luokiteltu riskirakenteeksi asuntokaupan kuntotarkastuksen suoritusohjeessa.

- Ulkopuolisen kosteuden siirtyminen ulkoseinän alaosaan rakenteisiin. Syynä tähän on yleensä puutteellisesti toimiva tai kokonaan puuttuva salaojitus, perusmuurin ulkopinnan vedeneristyksen puutteet tai puuttuminen ja liian hienojakoinen (kapillaarinen) täyttömaa-aines perustusten ja alapohjan alla sekä maanvastaisen seinän vierellä.
- Maanpintojen kallistuksien sekä kattovesien poisjohtamisen puutteet rakennuksen ulkopuolella lisäävät ulkoseinän alaosaan rakenteiden kosteusrasitusta ja vaurioitumisriskiä.
- Ulkoseinän alajuoksupuun ja sen alla olevan kiviainesrakenteen välistä puuttuu kosteuseristys.
- Ulkoseinän alaosaan puu- ja levyrakenteet

sijaitsevat alapohjan alapuolista täyttöä tai lämmöneristeitä vasten, jolloin kosteus pääsee siirtymään alapohjan alapuolisesta täytöstä väliseinän rakenteiden alaosaan.

- Rakenteessa on ilma- tai lämpövuotoja tai lämmöneristyksissä ns. kylmäsiltoja, jolloin rakenteeseen voi aiheutua vaurioita kosteuden tiivistymisestä.

Ulkoseinärakenteen alaosaan toteutustavan selvittäminen ja kunnon tutkiminen sekä siihen mahdollisesti liittyvän riskin realisoitumisen toteaminen edellyttää aina rakenteen avausta ja sen tarkastamista riittävässä laajuudessa.

Vaurioituminen rakenteessa alkaa yleensä alajuoksupuun alapinnasta, minkä vuoksi alajuoksupuun alapinnan kunto sekä sen alapuolisen veden- tai kosteuseristysten olemassa olo tulee päästä toteamaan. Rakenteen avausten määrä ja paikat tulee määritellä aina tapauskohtaisesti. Kuntotutkimukseen voidaan tarpeen mukaan sisällyttää erilliset mikrobitutkimukset. Niiden tarpeellisuus arvioidaan aina tapauskohtaisesti kuntotutkimuksen yhteydessä.
