## Huonosti tuulettuvat puurakenteiset alapohjat

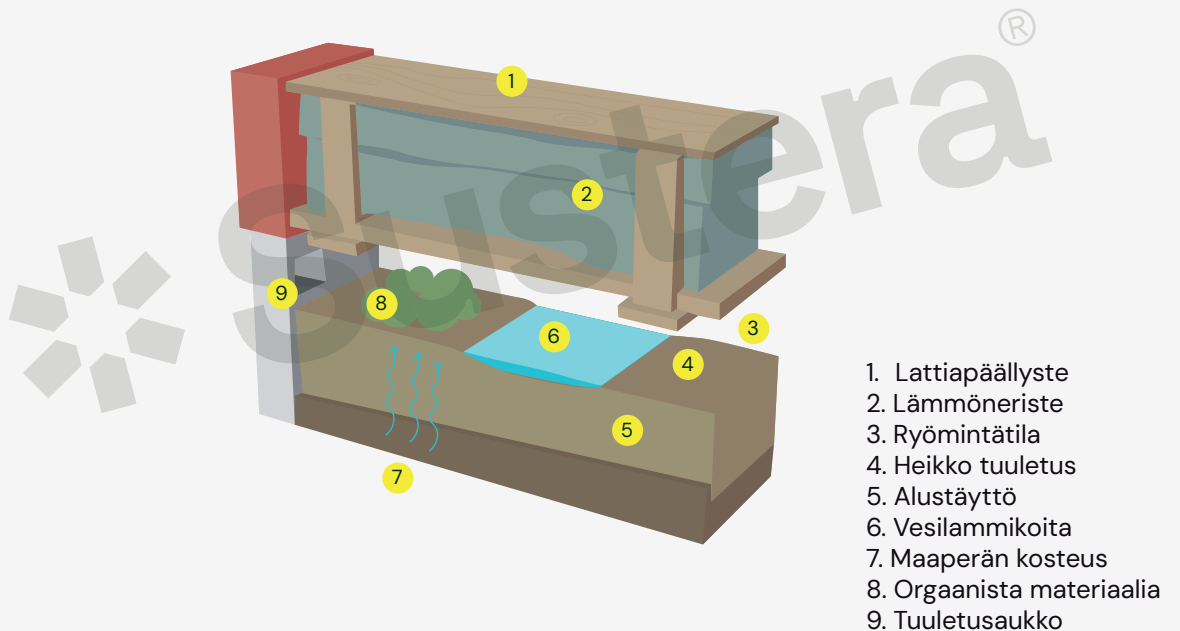
## Esimerkki riskirakenteesta:

(kuva on periaatteellinen, ei vastaa tarkalleen kohteen rakennetta)
