# Betonilaatan yläpuoliset puulattiarakenteet

## Riskirakenne

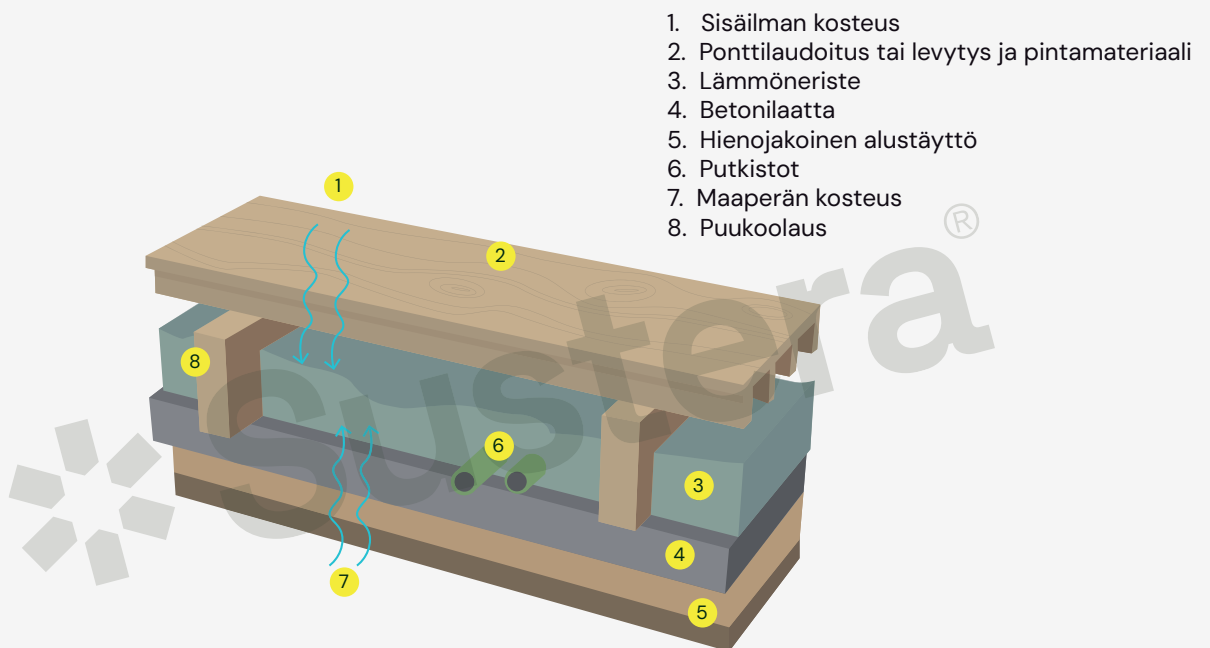
## Esimerkki riskirakenteesta:

(kuva on periaatteellinen, ei vastaa tarkalleen kohteen rakennetta)
