Ennen vuotta 1950 rakennetut hirsiseinät

YLEISTÄ VANHOISTA HIRSISEINISTÄ

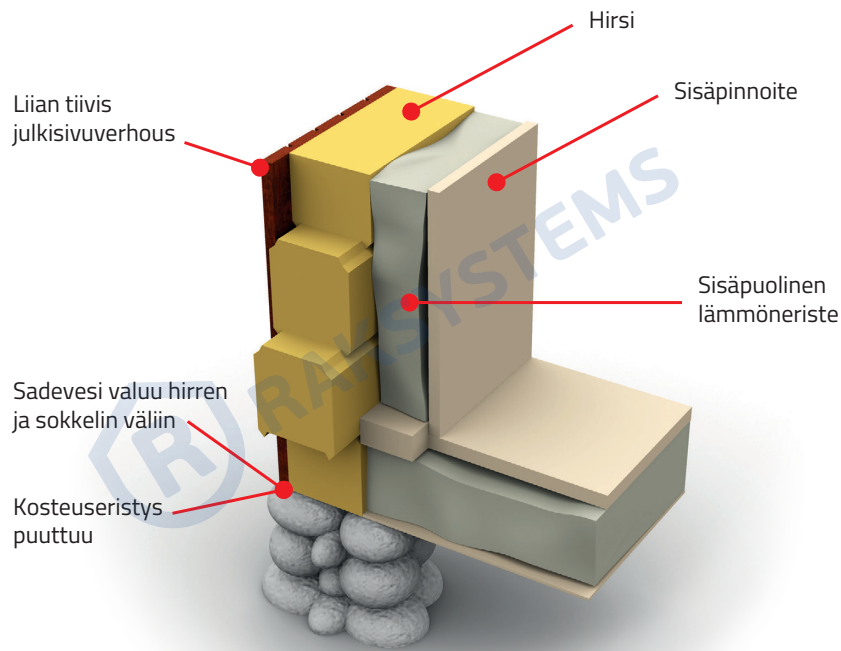
ESIMERKKI RISKIRAKENTEESTA:

(kuva periaatteellinen, ei vastaa tarkalleen kohteen rakennetta)

- Maakosteuden kapillaarinen nouseminen alimpaan hirsikertaan, mikäli hirren ja sokkelin välistä puuttuu kosteuseristys (bitumikermi).
- Sadeveden valuminen hirren ja sokkelin välistä rakenteeseen kun sokkelin ulkoreuna on hirren ulkoreunaa ulompana, tyypillistä luonnonkiviperustuksissa.
- Vanhoissa hirsirakennuksissa esiintyy runsaasti piileviä kosteusvaurioita, joita on syntynyt rakenteisiin vuosikymmenten varrella.
- Puuntuhohyönteiset.
- Liian tiivis julkisivuverhous.
- Sisäpuolinen lisälämmöneristys.
