# Valesokkeli

Valesokkelirakenne on ollut tyypillisesti käytetty rakenneratkaisu 1960–1980 -luvulla. Sillä tavoiteltiin lattian, seinän ja sokkelin liittymään tiivistä ja lämpöteknisesti hyvää ratkaisua. Jälkikäteen on kuitenkin havaittu, että valesokkeli on ollut riskialtis ratkaisu. Valesokkeliratkaisussa ulkoseinän puurunko on yleensä lähellä ympäröivän maanpinnan tasoa tai jopa sen alapuolella. Tällaisessa ratkaisussa puurungon alaosat ovat alttiina ulkopuolisen maakosteuden vaikutukselle ja riskinä on rakenteiden kosteusvaurioituminen.

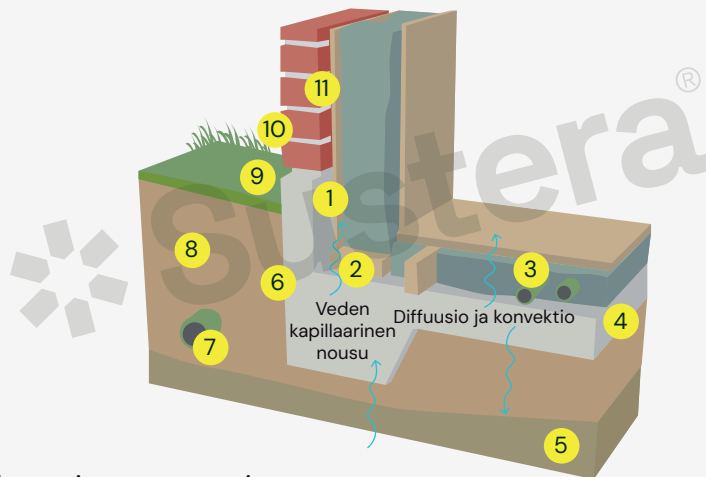
## Esimerkki riskirakenteesta:

(kuva on periaatteellinen, ei vastaa tarkalleen kohteen rakennetta)

1. Tuulettumisen puutteet ja kosteuden tiivistyminen
2. Puurungon alaosa
3. Putkivuodot
4. Reunavahvistettu betonilaatta
5. Hienojakoinen täyttömaa
6. Puutteet perusmuurin ulkopinnan vedeneristyksessä
7. Salaojituspuutteet
8. Vajovesi
9. Pintavedet
10. Roiskevedet
11. Vuotovedet
12. Rännivedet
13. Pintavedet

Ulkoseinän alajuoksupuun ja alla olevan kiviainesrakenteen välistä puuttuu kosteuseristys. Rakenteessa ei ole ilmarakoa, tai tuulettumisessa on puutteita, valesokkelin kiviainesrakenteisen ”kuoren” ja ulkoseinän alaosaan rakenteiden välillä, jolloin kosteuden tiivistyminen kiviainesrakenteen sisäpintaan sekä ulkopuolinen kosteus pääsee siirtymään kiviainesrakenteisen ”kuoren” kautta ulkoseinän alaosaan puu- ja levyrakenteisiin ja lämmöneristykseen.

Vaurioituminen rakenteessa alkaa yleensä alajuoksupuun alapinnasta, minkä vuoksi alajuoksupuun alapinnan kunto sekä sen alapuolisten veden- tai kosteuseristysten olemassa olo tulee päästä toteamaan. Rakenteen avausten määrä ja paikat tulee määritellä aina tapauskohtaisesti. Kuntotutkimukseen voidaan tarpeen mukaan sisällyttää erilliset mikrobitutkimukset. Niiden tarpeellisuus arvioidaan aina tapauskohtaisesti kuntotutkimuksen yhteydessä.

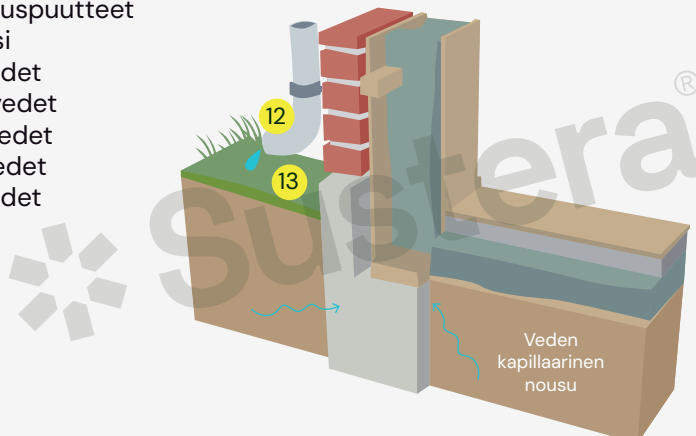
**Diffuusio:** Vesihöyryn tunkeutuminen rakennekerrosten läpi.  
**Konvektio:** Ilmanpaineen vaihtelusta johtuva kosteuden siirtyminen.
