Tuulettumaton vino yläpohjarakenne

YLEISTÄ TUULETTUMATTOMISTA VINOISTA YLÄPOHJARAKENTEISTA

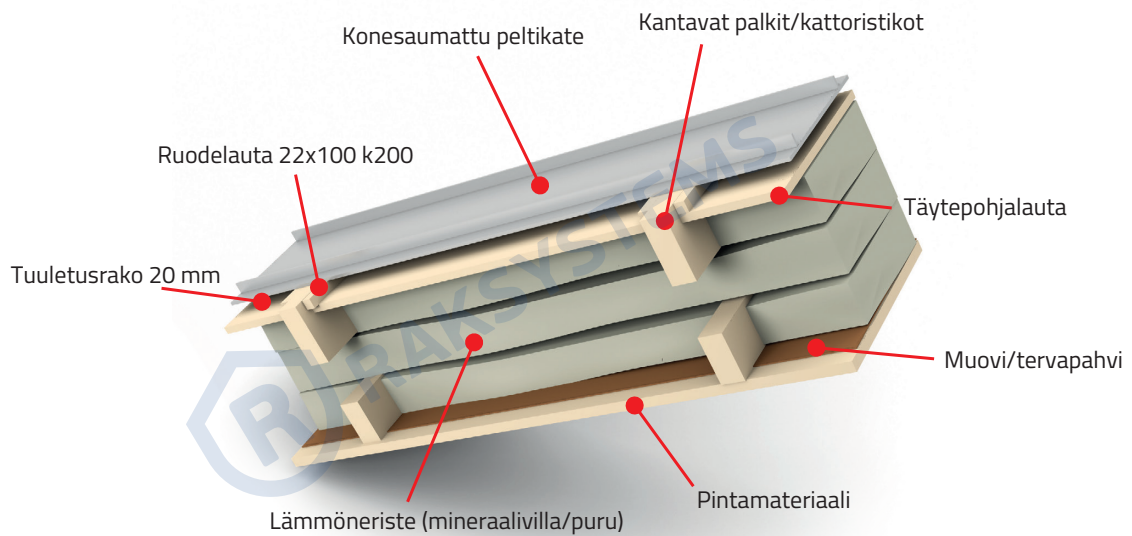
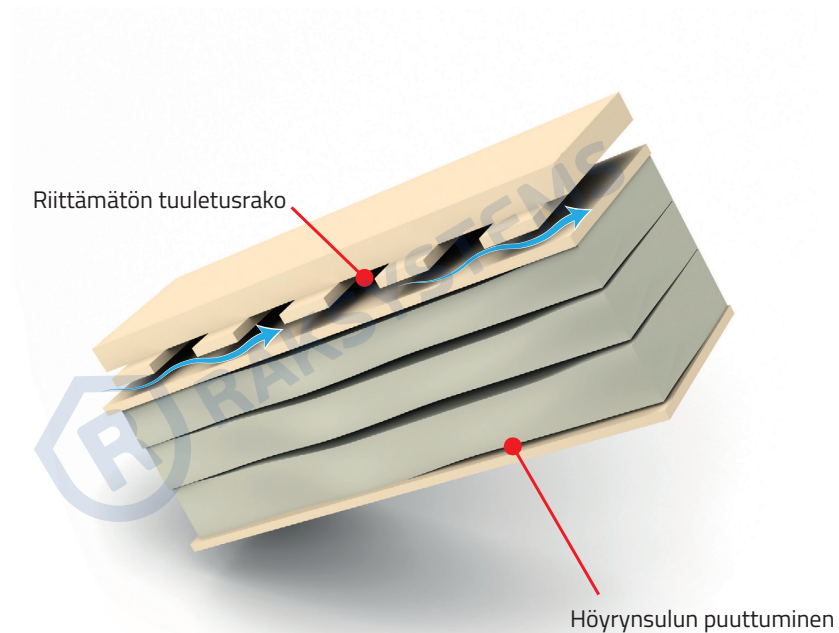
ESIMERKKI RISKIRAKENTEESTA:

- Sisäilman kosteuden tiivistyminen yläpohjarakenteisiin, mikä yleensä johtuu puutteellisesta tuuletuksesta ja sisäpuolisen höyrynsulun puuttumisesta tai sen epätiiveydestä.

(kuvat periaatteellisia, eivätkä vastaa tarkalleen kohteen rakennetta)
