Valesokkeli

YLEISTÄ VALESOKKELEISTA

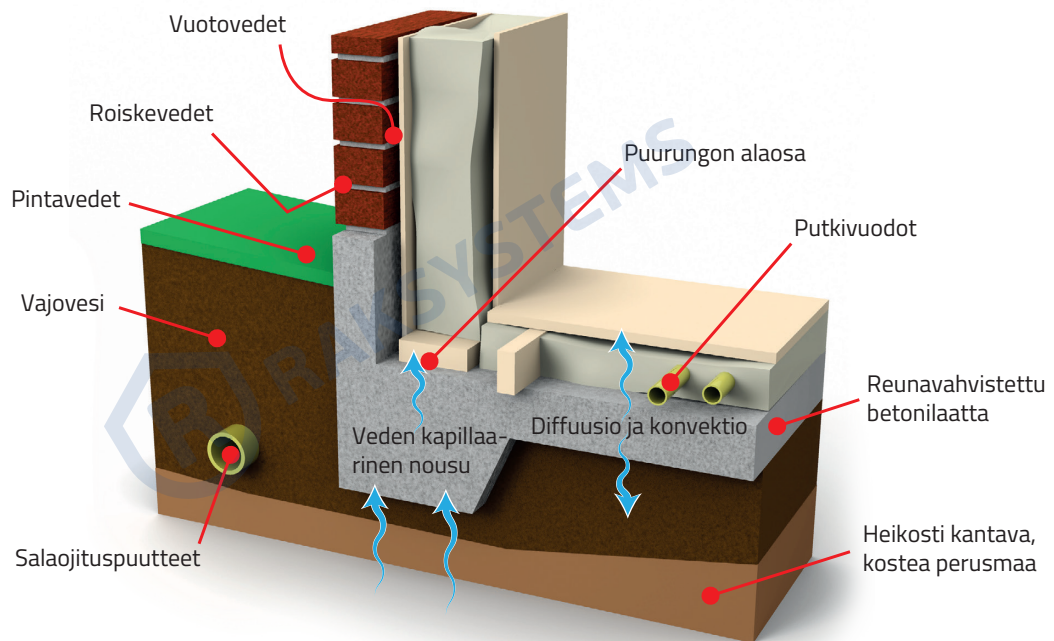
ESIMERKKI RISKIRAKENTEESTA:

(kuvat periaatteellisia, eivätkä vastaa tarkalleen kohteen rakennetta)

Koska valesokkelirakenteen ulkoseinän alaosa voi olla syvälläkin lattiapintatason alapuolella, tulee seinään tehdä riittävän kokoinen aukko rakenteen kunnan toteamiseksi. Vaurioitu-

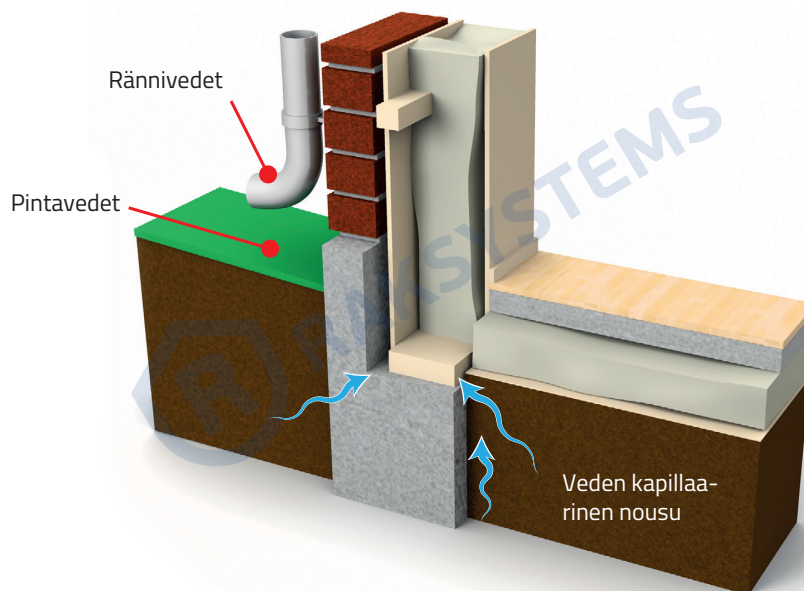
Diffuusio
Konvektio

Vesihöyryn tunkeutuminen rakennekerrosten läpi.
Ilmanpaineen vaihtelusta johtuva kosteuden siirtyminen.
