## Maanvastaiset sisäpuolelta lämmöneristetyt seinät

### Riskirakenne

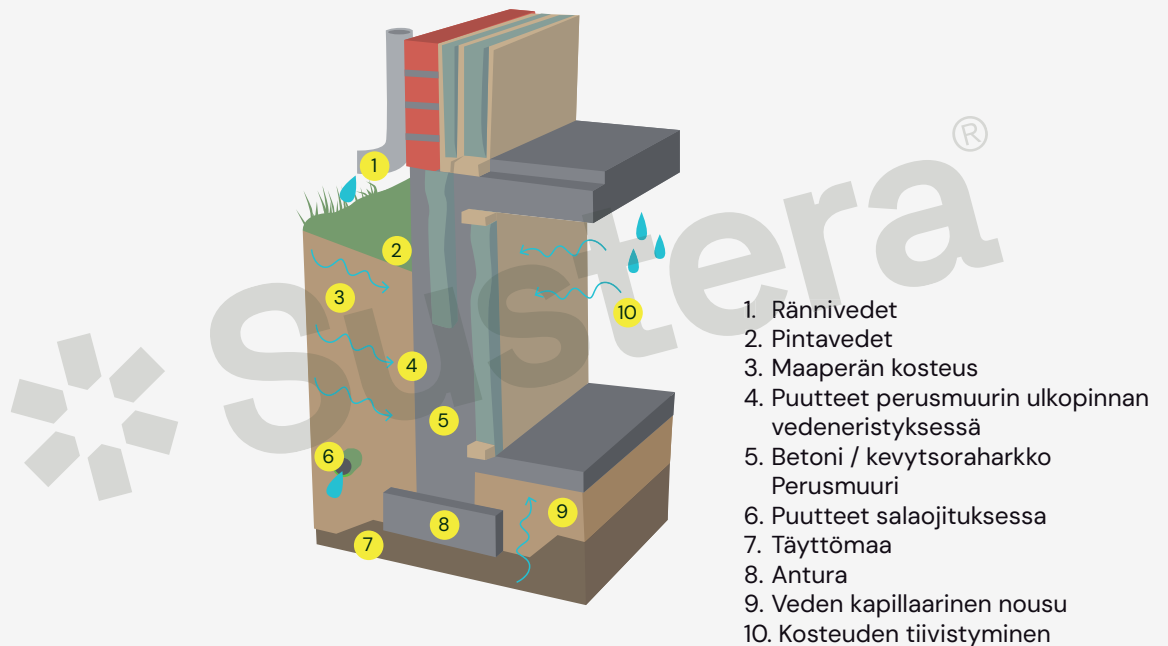
## ESIMERKKI RISKIRAKENTEESTA:

(kuva on periaatteellinen, ei vastaa tarkalleen kohteen rakennetta)

- Ulkopuolisen kosteuden siirtyminen ulkoseinän alaosaan rakenteisiin. Syynä tähän on yleensä puutteellisesti toimiva tai kokonaan puuttuva salaojitus, perusmuurin ulkopinnan vedeneristyksen puutteet tai puuttuminen ja liian hienojakoinen (kapillaarinen) täyttömateriaali perustusten ja alapohjan alla sekä maanvastaisen seinän vierellä.
- Ulkopuolisen kosteuden siirtyminen perusmuurin sisäpuolisiin rakenteisiin. Syynä tähän on yleensä puutteellisesti toimiva tai kokonaan puuttuva salaojitus, perusmuurin ulkopinnan vedeneristyksen puutteet tai puuttuminen ja liian hienojakoinen (kapillaarinen) täyttömateriaali perustusten ja alapohjan alla sekä maanvastaisen seinän vierellä.
- Maanpintojen kallistuksien sekä kattovesien poisjohtamisen puutteet rakennuksen ulkopuolella lisäävät kyseisten rakenteiden kosteusrasitusta ja vaurioitumisriskiä.
- Sisäilman kosteuden tiivistyminen

lämmöneristeen ja maanvastaisen kiviainesrakenteisen seinän rajapintaan. Tilojen ilmanvaihdon puutteet sekä tilojen ilman korkea kosteuspuite, esimerkiksi märkätiloissa, lisäävät kosteuden tiivistymisen riskiä rakenteessa.

Koska vaurioituminen tämän tyyppisessä rakenteessa alkaa lämmöneristeen ja sen takana olevan kiviainesrakenteisen seinän rajapinnasta, vaatii rakenteen kunnan tarkempi selvittäminen rakenteen avaamista.
