## Ulkoseinän alajuoksupuun korkeus maanpinnasta riittämätön (<10 cm)

### Riskirakenne

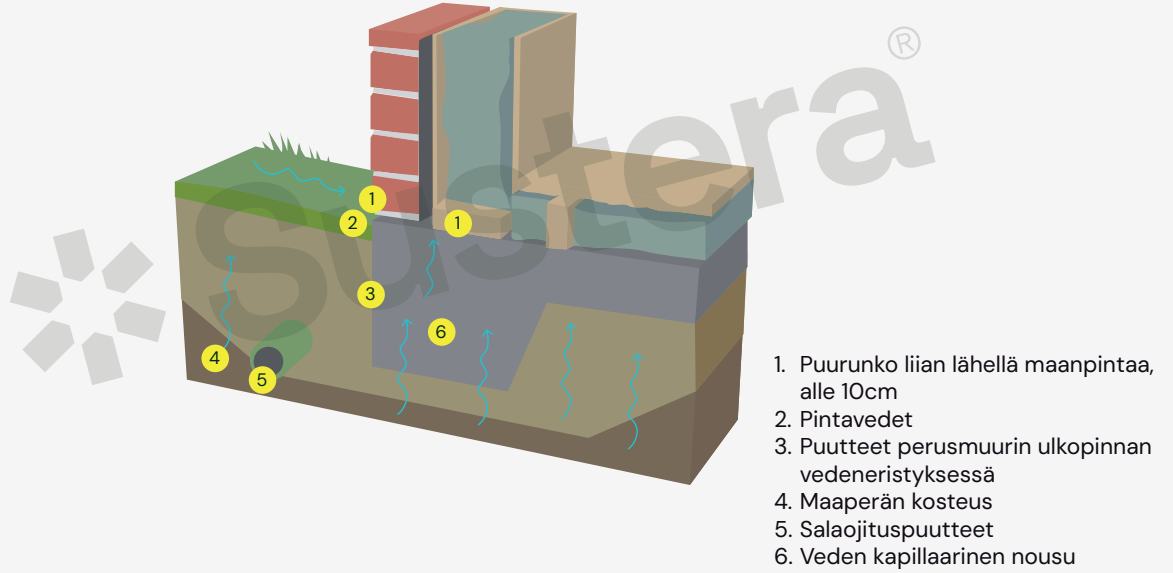
## Esimerkki riskirakenteesta:

**Mikäli puurunkoisen ulkoseinärakenteen alimmat puuosat ovat lähempänä maanpintaa kuin 10 cm, on rakenne herkkä kosteusvaurioille. Nykykäsitöiden mukaan puurakenteiden tulisi yleensä olla vähintään 30 cm:n korkeudella maanpinnasta.**

(kuva on periaatteellinen, ei vastaa tarkalleen kohteen rakennetta)

Vaurioituminen rakenteessa alkaa yleensä alajuoksupuun alapinnasta, minkä vuoksi alajuoksupuun alapinnan kunto sekä sen alapuolisen veden- tai kosteuseristysten olemassa olo tulee päästä toteamaan. Rakenteen avausten määrä ja paikat tulee määritellä aina tapauskohtaisesti. Kuntotutkimukseen voidaan tarpeen mukaan sisällyttää erilliset mikrobitutkimukset. Niiden tarpeellisuus arvioidaan aina tapauskohtaisesti kuntotutkimuksen yhteydessä.
