## RISKIRAKENTEET - OSA 1

Opas kotisi riskirakenteiden tunnistamiseen  
ja ymmärtämiseen

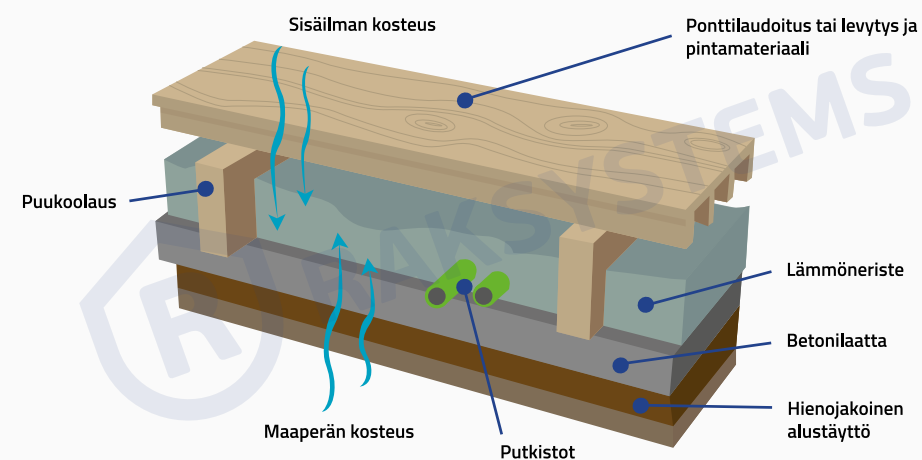
### ESIMERKKI RISKIRAKENTEESTA:

*(kuva on periaatteellinen, ei vastaa tarkalleen kohteen rakennetta)*

## BETONILAATAN YLÄPUOLISET PUULATTIARAKENTEET

Betonilaatan yläpuolisia puulattiarakenteita on käytetty yleisesti 1940-1980 -luvulla. Mikäli kosteutta pääsee maaperästä betonilaattaan, lämmöneristeisiin ja puurakenteisiin voi syntyä vaurioita. Lisäksi vaurioita voi aiheuttaa sisäilman vesihöyryn tiivistyminen betonilaatan ja lämmöneristeen rajapintaan.

Rakenne on herkkä kosteusvaurioille, mikäli betonilaatan alla ei ole lämmöneristettä ja betonilaatan alla oleva täyttömaa on hienojakoista.

- Kosteuden nouseminen kapillaarisesti betonilaattaan ja sen päällä oleviin rakenteisiin. Syynä tähän on yleensä puutteellisesti toimiva tai kokonaan puuttuva salaojitus ja/ tai liian hienojakoinen (kapillaarinen) täyttömaa-aines betonilaatan alla.
- Sisäilman kosteuden tiivistyminen lämmöneristeen ja betonilaatan rajapintaan sekä rakennuksen ilmanvaihdon puutteet.
- Kosteuden siirtyminen alapuolisen ryömintätilan tai kostean kellaritilan ilmasta betonirakenteen kautta yläpuolisiin puurakenteisiin ja lämmöneristeisiin.
- Betonilaatan yläpinnasta puuttuu veden- tai kosteudeneristys.
- Putkivuodot.

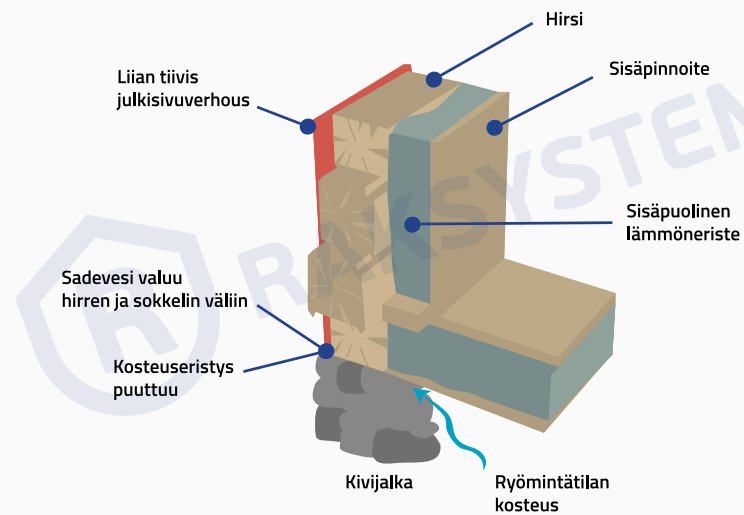
### ESIMERKKI RISKIRAKENTEESTA:

(kuva on periaatteellinen, ei vastaa tarkalleen kohteen rakennetta)

## ENNEN VUOTTA 1950 RAKENNETTU HIRSISEINÄ

Vanhoissa ennen vuotta 1950 rakennetuissa pientaloissa on käytetty usein runkorakenteena hirttä. Seinät on yleensä verhoiltu sekä ulko- että sisäpuolelta. Tästä syystä hirsirungon kuntoa ei yleensä rakenteita avaamatta pystytä toteamaan.

Tyypillisimpiä vaurioita hirsirungoissa ovat alimman hirsiker-  
ran laho- ja hyönteisvauriot sekä kattovuotojen aiheuttamat  
vauriot hirsiseinissä. Vanhoissa hirsirakenteissa esiintyy  
runsaasti piileviä kosteusvaurioita, joita on syntynyt raken-  
teisiin vuosikymmenten varrella.

- Maakosteuden kapillaarinen nouseminen alimpaan hirsikertaan, mikäli hirren ja sokkelin välistä puuttuu kosteuseristys tai alapohjan täyttömaat ovat hirsirakenteita vasten.

- Sadeveden valuminen hirren ja sokkelin välistä seinän alareunaan, kun sokkelin ulkoreuna on hirren ulkoreuna ulompana.
- Vesien siirtyminen hirsirakenteisiin ulkoportaiden ja tasojen betonirakenteista tai valuminen portaiden ja tasojen reunan epätiivieyskohtien kautta hirsirakenteisiin.

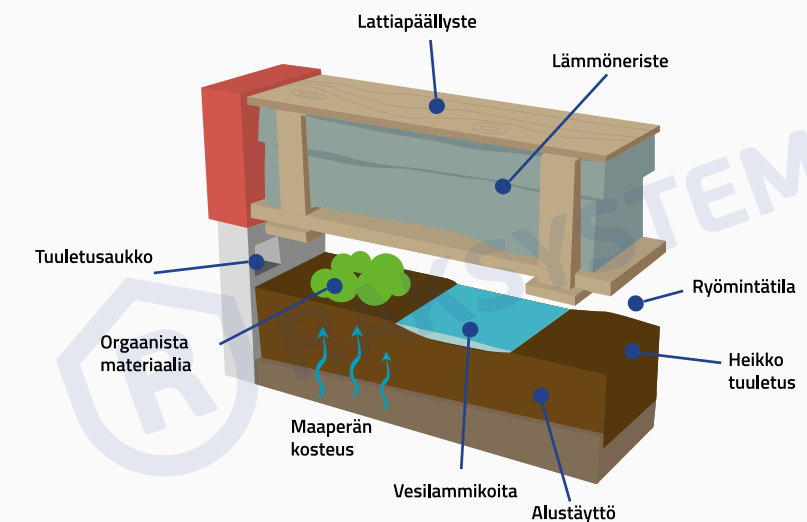
### ESIMERKKI RISKIRAKENTEESTA:

(kuva on periaatteellinen, ei vastaa tarkalleen kohteen rakennetta)

## HUONOSTI TUULETTUVAT PUURAKENTEISET ALAPOHJAT

Tuulettuvaa puurakenteista alapohjarakennetta on käytetty 1800-luvulta alkaen ja rakenne on edelleen käytössä. Tässä rakenteessa talon alla olevan maanpinnan ja puurakenteisen alapohjan välissä on ulkoilmalla tuulettuva ilmatila, jota kutsutaan ryömintätalaksi.

- Ryömintätalallisten tuulettuvien alapohjien yleisimmät ongelmat liittyvät maasta ryömintätilan pohjalle nousevaan kosteuteen ja tuuletuksen riittämättömyyteen.

- Ryömintätilan ilmanvaihto vaikuttaa oleellisesti sen lämpö- ja kosteuskäyttäytymiseen. Tuuletusaukkojen sijainnin, koon, ja/tai määrän puutteiden tai aukkojen puuttumisen vuoksi kosteuspitoisuus ryömintätalassa pääsee nousemaan.

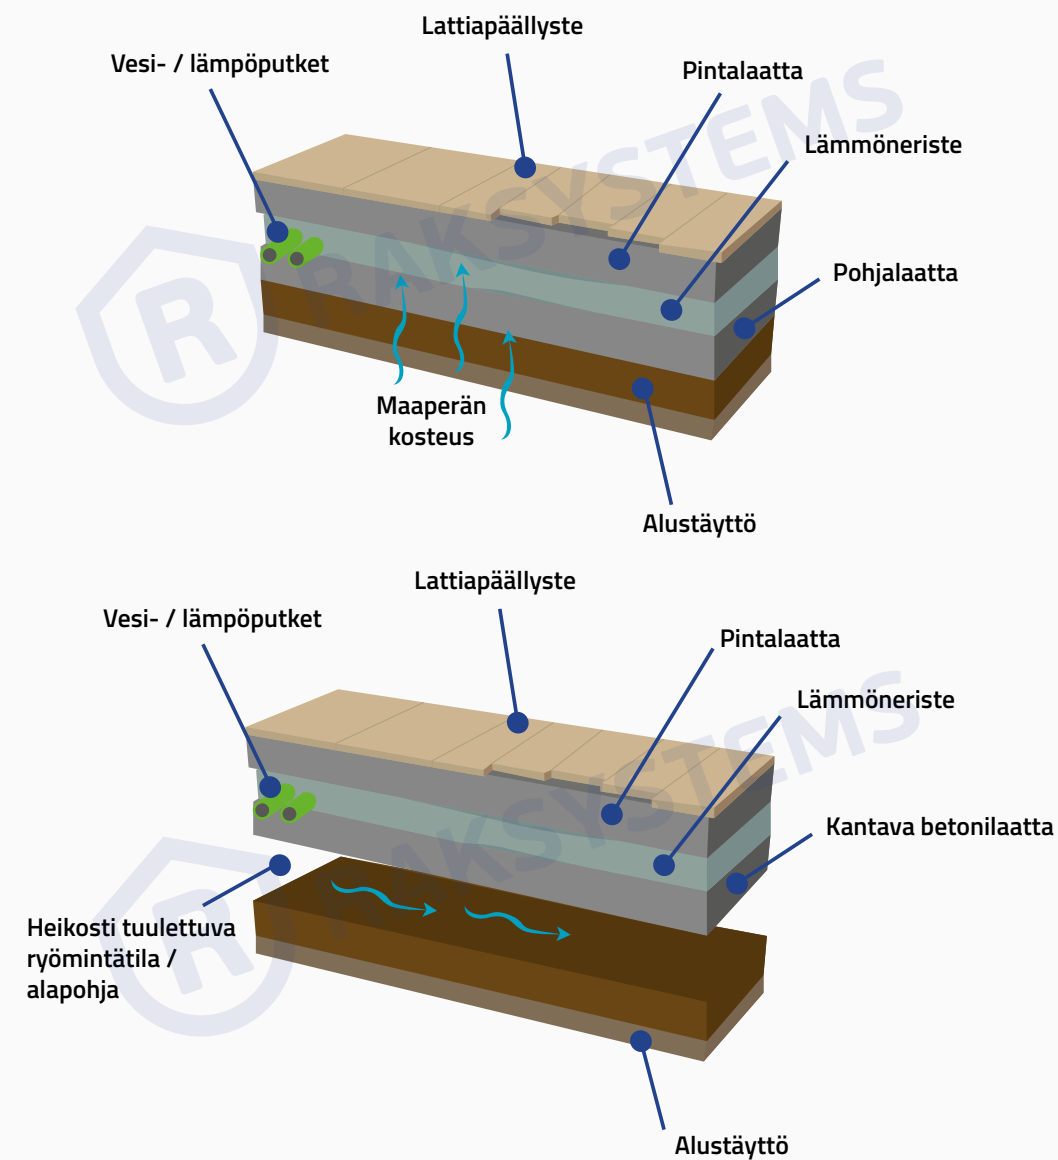
### ESIMERKKI RISKIRAKENTEESTA:

(kuva on periaatteellinen, ei vastaa tarkalleen kohteen rakennetta)

## KAKSOISBETONILAATTARAKENNE

Riskialttiita kaksoisbetonilaattarakenteita on rakennettu pääsääntöisesti 1960- ja 1970-luvuilla, mutta rakenne on ollut käytössä eri muodoissaan aina tähän päivään asti. Pohjalaatan päälle asennetun lämmöneristeen päälle on kaksoisbetonilaattarakenteessa tehty toinen betonivalu. Rakenne on riskialtis maaperästä tai ryömintätilan ilmati-

lasta rakenteeseen siirtyvälle kosteudelle sekä putkistojen vuodoille. Betonilaattojen välissä olevat lämmöneristekerrokset voivat olla mikrobivaurioituneita. Rakenteen vaurioituminen havaitaan yleensä poikkeavan hajun perusteella tai seinien alaosien kosteusjäljistä. Lattiapinnalla ei yleensä ole havaittavissa viitteitä vaurioista.

- Maaperästä alemman betonilaatan kautta lämmöneristekerrokseen siirtyvä kosteus tai veden valuminen perustusten kautta lämmöneristekerrokseen. Syynä on yleensä puutteellisesti toimiva tai kokonaan puuttuva salaojitus ja/tai liian hienojakoinen (kapillaarinen) täyttömaaaines alemman maanvaraisen betonilaatan alla.
- Alapohjarakenteissa, joissa kantavan betonilaatan alapuolella on ryömintätila, kosteutta voi siirtyä rakenteeseen ryömintätilan ilmasta tai rakenteen alla oleva viileämpi tila voi aiheuttaa kosteuden tiivistymistä rakenteeseen.
- Vesi-, viemäri- tai lämpöputken putkivuodosta tai ulkoa tullut vesi voi päästä leviämään laajalle alueelle eristetilassa sekä rakenteen sisällä olevien putkien pinnoille voi tiivistyä kosteutta.
- Runkolaatan (alemman betonilaatan) alapuolinen lämmöneriste ja vesijohtojen asentaminen suojaputkeen ovat vaurioitumisriskiä vähentäviä tekijöitä.

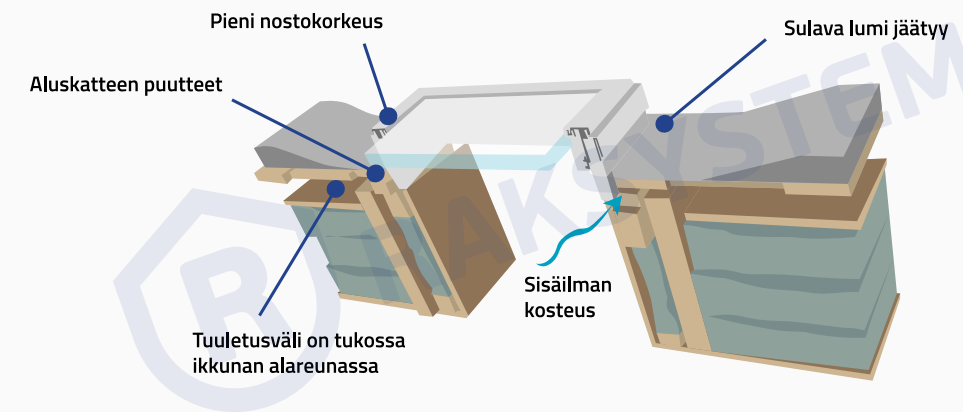
### ESIMERKKI RISKIRAKENTEESTA:

*(kuva on periaatteellinen, ei vastaa tarkalleen kohteen rakennetta)*

## KATTOIKKUNAT

Talvella kattoikkunat ovat yleensä lumen peitossa, minkä seurauksena sulava lumi ja jää sulaessaan aiheuttavat merkittävän kosteusrasituksen ikkunalle ja ikkunan tiivisteisiin kohdistuu jopa vedenpaine.

- Ikkunan liitos vesikatteeseen ja aluskatteeseen voi olla epätiivis.
- Ikkunan ylösnostokorkeus vesikatteesta voi olla puutteellinen, mikä voi aiheuttaa vuotoja.
- Ikkunoiden huolto on laiminlyöty, jolloin roskia on ikkunoiden väleissä ja vieressä.
- Talvella ikkunat ovat yleensä lumen peitossa, minkä seurauksena sulava lumi ja jää aiheuttavat merkittävän kosteusrasituksen ikkunalle ja ikkunan tiivisteisiin.
- Vinoilla katto-osuuksilla yläpohjan tuuletus on yleensä tukossa kattoikkunan kohdalta.
- Lämmöneristyksen puutteet kattoikkunan ympärillä aiheuttavat kosteuden tiivistymisen riskin rakenteissa.
- Rakenteen sisäpinnan höyryn- tai ilmansulkujen puuttuminen tai niiden epätiivisyys aiheuttaa sisäilman kosteuden tiivistymisen ikkunaa ympäröiviin rakenteisiin.
- Rakennuksen ilmanvaihdon puutteet ja ylipaineisuus.

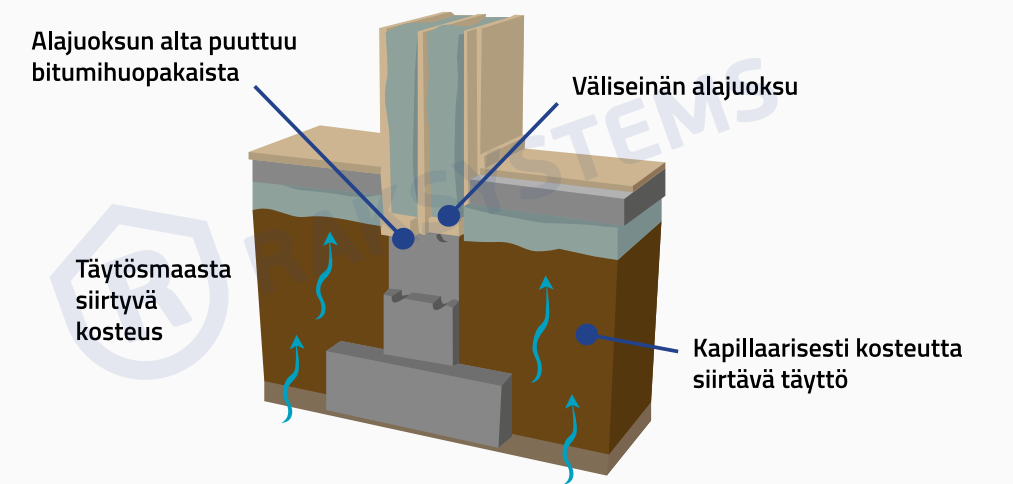
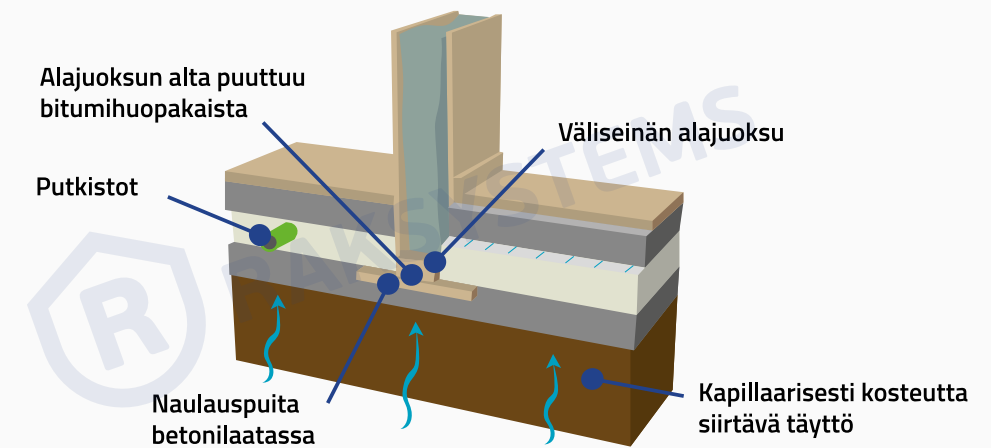
### ESIMERKKI RISKIRAKENTEESTA:

(kuva on periaatteellinen, ei vastaa tarkalleen kohteen rakennetta)

## LATTIAPINNAN ALAPUOLELTA LÄHTEVÄT VÄLISEINÄT

Lattiapinnan alapuolelta lähteviä väliseiniä on rakennettu yleisesti 1960 – 1980 luvuilla. Rakenne on riskialtis maaperästä seinän alaosaan siirtyvälle kosteudelle ja sisäilman kosteuden tiivistymiselle rakenteeseen. Tätä rakennetta esiintyy yleensä valesokkelin ja puukoolattujen tuplalaattojen kanssa.

- Ulkopuolisen kosteuden siirtyminen väliseinän alaosan rakenteisiin. Syynä tähän on yleensä puutteellisesti toimiva tai kokonaan puuttuva salaojitus, perusmuurin ulkopinnan vedeneristyksen puutteet tai puuttuminen ja liian hienojakoinen (kapillaarinen) täytömaaaines perustusten ja alapohjan alla sekä maanvastaisen seinän vierellä.
- Putkivuodot.
- Puuttuva kosteuseristys.
- Väliseinän alaosan puu- ja levyrakenteet sijaitsevat alapohjan alapuolista täyttöä tai lämmöneristeitä vasten, jolloin kosteus pääsee siirtymään alapohjan alapuolisesta täytöstä väliseinän rakenteiden alaosiin.
- Rakenteessa on ilma- ja/tai lämpövuotoja tai lämmöneristyksissä ns. kylmäsiltoja.
