RISKIRAKENTEET - OSA 2

Opas kotisi riskirakenteiden tunnistamiseen
ja ymmärtämiseen

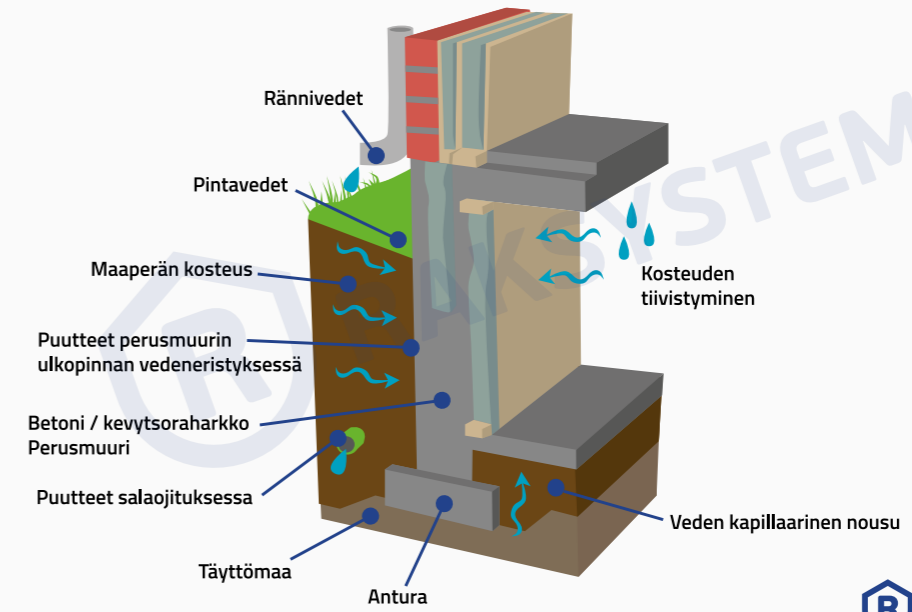
ESIMERKKI RISKIRAKENTEESTA:

(kuva on periaatteellinen, ei vastaa tarkalleen kohteen rakennetta)

Vaurion aiheuttajia

- Ulkopuolisen kosteuden siirtyminen perusmuurin sisäpuolisiin rakenteisiin. Syynä tähän on yleensä puutteellisesti toimiva tai kokonaan puuttuva salaojitus, perusmuurin ulkopinnan vedeneristykseen puutteet tai puuttuminen ja liian hienojakoinen (kapillaarinen) täyttömää-aines perustusten ja alapohjan alla sekä maanvastaisen seinän vierellä.
- Sisäilman kosteuden tiivistyminen lämmöneristeen ja maanvastaisen kiviainesrakenteisen seinän rajapintaan. Tilojen ilmanvaihdon puutteet sekä tilojen ilman korkea kosteuspitoisuus, esimerkiksi märkätiloissa, lisäävät kosteuden tiivistymisen riskiä rakenteessa.
- Maanpintojen kallistuksien sekä kattovesien poisjohtamisen puutteet rakennuksen ulkopuolella lisäävät kyseisten rakenteiden kosteusrasitusta ja vaurioitumisriskiä.

MAANVASTAISET SISÄPUOLELTA LÄMMÖNERISTETYT SEINÄT

Maanvastaisia sisäpuolelta lämmöneristettyjä seiniä on yleisesti rakennettu 1950-1990-luvuilla. Kellarikerrosten käyttötarkoitusta jälkikäteen muutettaessa kyseistä rakennetta on myös tyypillisesti käytetty muun muassa 1950-luvun ns. rintamamiestaloissa. Mikäli kosteutta pääsee ulkopuolelta seinärakenteeseen, voi seinää vasten asennettuihin läm-

möneristeisiin ja puurakenteisiin syntyä vaurioita. Lisäksi sisäilman vesihöyryn on mahdollista tiivistyä rakenteessa kiviainesrakenteisen maanvastaisen seinän ja lämmöneristeen rajapintaan.

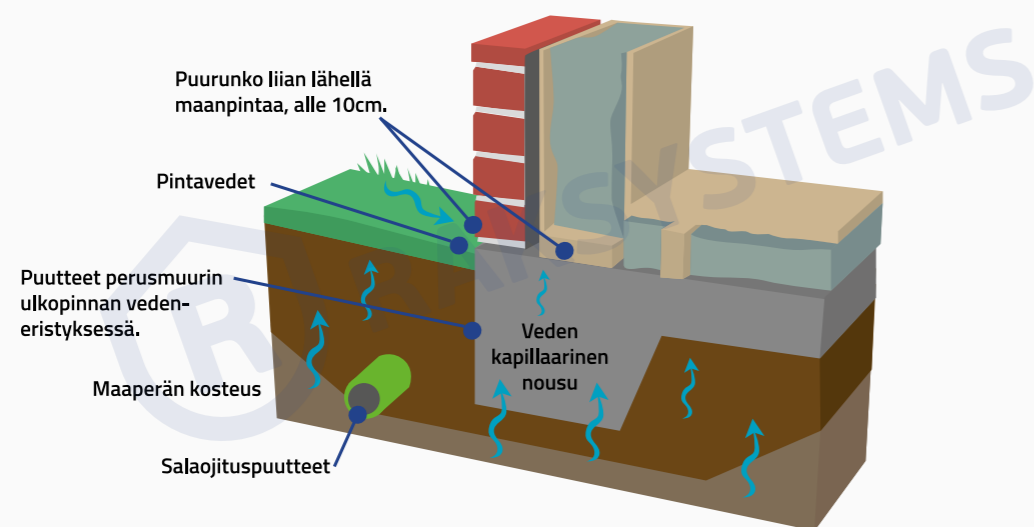
ESIMERKKI RISKIRAKENTEESTA:

Mikäli puurunkoisen ulkoseinärakenteen alimmat puuosat ovat lähempänä maanpintaa kuin 10 cm, on rakenne herkkä kosteusvaurioille. Nykykäsityksen mukaan puurakenteiden tulisi yleensä olla vähintään 30 cm:n korkeudella maanpinnasta.

(kuva on periaatteellinen, ei vastaa tarkalleen kohteen rakennetta)

Vaurion aiheuttajia

- Ulkopuolisen kosteuden siirtyminen ulkoseinän alaosan rakenteisiin. Syynä tähän on yleensä puutteellisesti toimiva tai kokonaan puuttuva salaojitus, perusmuurin ulkopinnan vedeneristykseen puutteet tai puuttuminen ja liian hienojakoinen (kapillaarinen) täytömaa-aines perustusten ja alapohjan alla sekä maanvastaisen seinän vierellä.

- Maanpintojen kallistuksien sekä kattovesien poisjohdattamisen puutteet rakennuksen ulkopuolella lisäävät ulkoseinän alaosan rakenteiden kosteusrasitusta ja vaurioitumisriskiä.

- Ulkoseinän alajuoksupuun ja sen alla olevan kivialuesrakenteen välistä puuttuu kosteuseristys.
- Ulkoseinän alaosan puu- ja levyrakenteet sijaitsevat alapohjan alapuolista täyttöä tai lämmöneristeitä vasten, jolloin kosteus pääsee siirtymään alapohjan alapuolisesta täytöstä väliseinän rakenteiden alaosiin.

- Rakenteessa on ilma- tai lämpövuotoja tai lämmöneristyksissä ns. kylmäsiltoja, jolloin rakenteeseen voi aiheutua vaurioita kosteuden tiivistymisestä.

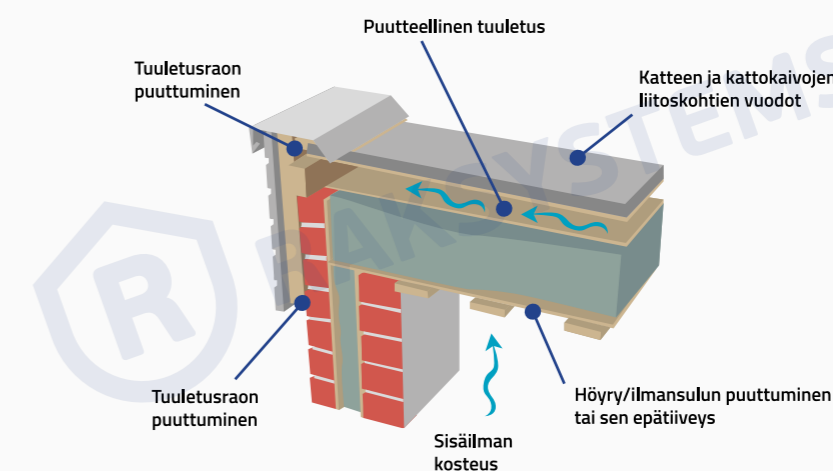
ESIMERKKI RISKIRAKENTEESTA:

(kuva on periaatteellinen, ei vastaa tarkalleen kohteen rakennetta)

Vaurion aiheuttajia

- Sisäilman kosteuden tiivistyminen yläpohjarakenteisiin, mikä yleensä aiheutuu puutteellisesta tuulettumisesta ja/ tai rakenteen sisäpinnan höyryn- tai ilmansulkujen puuttumisesta tai niiden epätiiveydestä. Tasakattorakenteiden ongelmat korostuvat, mikäli rakennuksessa sisäilman kosteuspitoisuus on poikkeuksellisen suuri, esimerkiksi jos kohteessa on uima-allas.

- Vesikatteen vuodot ja erityisesti vuodot kateen liitoskohdilla sekä läpivientien kohdilla, kuten kattokaivojen ja -ikkunoiden kohdalla. Vesikatteen vuodot voivat aiheuttaa yläpohjarakenteiden lisäksi vaurioita seinärakenteisiin.

- Lämmöneristyksen puutteet aiheuttavat kosteuden tiivistymisen riskin rakenteessa.
- Tuuletusvälin puutteet tai puuttuminen lämmöneristyksen ja vesikatteen välillä sekä tuuletusrakojen puutteet räystäillä lisäävät rakenteen kosteusrasitusta ja voivat aiheuttaa vaurioita yläpohjarakenteisiin. Rakenteen tuulettumisen puutteet lisäävät kattovuodoista aiheutuvaa rakenteiden vaurioitumisriskiä sekä vaurioiden laajuutta rakenteissa.

- Rakennuksen ilmanvaihdon puutteet lisäävät yläpohjarakenteiden kosteusrasitusta, erityisesti mikäli rakennus on ylipaineinen, jolloin kosteampaa ja lämpimämpää sisäilmaa pääsee siirtymään ilmapuotojen mukana rakenteeseen.

TASAKATTO

Tasakatto vesikattorakenteena oli tyypillinen ratkaisu pien-
taloissa 1960-luvulta 1980-luvun alkupuolelle.

Rakenteen kosteusteknisen toiminnan kannalta vesikatteen
vedenpitävyyden lisäksi tärkeä asia on yläpohjarakenteen
riittävä tuulettuminen. Yläpohjarakenteiden tuulettumisen
puutteet ovat yleisiä tasakattorakenteissa. Mikäli rakenteen

tuuletus on puutteellinen, voi sen seurauksena sisäilman
kosteus tiivistyä yläpohjarakenteisiin, mistä pitkällä aikavälillä
voi seurauksena olla rakenteen vaurioituminen.

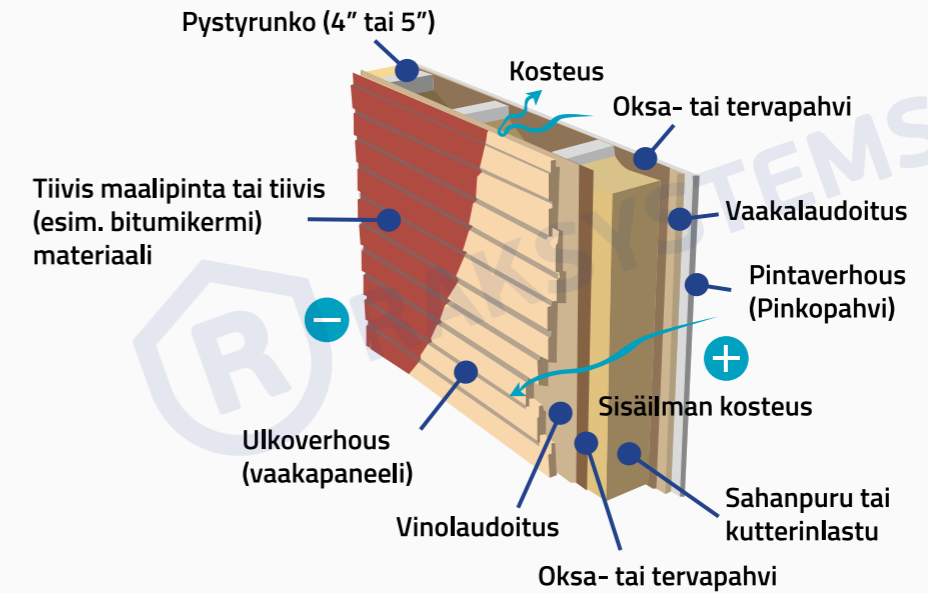
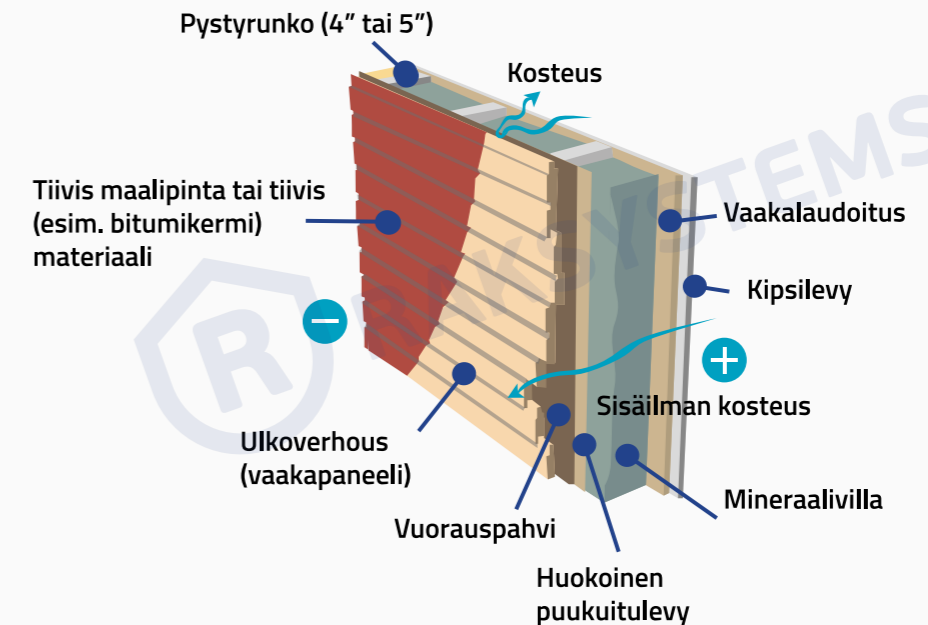
ESIMERKKI RISKIRAKENTEESTA:

Vaurion aiheuttajia

- Vesikaton, ikkunapellityksien tai ulkoverhouksen liitoskohtien puutteet voivat aiheuttaa veden valumista ulkoseinärakenteisiin. Rakenteen tuulettumisen sekä ilmarakojen puutteet lisäävät vuotovesistä rakenteille aiheutuvaa riskiä sekä näistä aiheutuvien vaurioiden laajuutta.

- Yläpohjarakenteen puutteellisen tuuletuksen tai aluskatteen puutteiden aiheuttaman vesien valuminen ulkoseinärakenteeseen. Rakenteen tuulettumisen sekä ilmarakojen puutteet lisäävät valumavesistä rakenteille aiheutuvaa riskiä sekä näistä aiheutuvien vaurioiden laajuutta.

- Ulkoseinärakenteissa sisäilmankosteuden tiivistymisen riskiä lisäävät rakenteen sisäpinnan ilma- tai höyrynsulun puutteet tai puuttuminen sekä rakennuksen ilmanvaihdon puutteet. Lisäksi kosteusrasitusta lisää korkea sisäilman kosteuspitoisuus, esimerkiksi pesuhuoneissa, saunoissa ja uima-allastiloissa.

(kuva on periaatteellinen, ei vastaa tarkalleen kohteen rakennetta)

Tuulettumattomia ulkoseinärakenteita on rakennettu yleisesti 1970-luvulle saakka. Riskinä rakenteessa on sisäilman kosteuden tiivistyminen ajoittain rakenteisiin ja sen myötä pitkällä aikavälillä rakenteen vaurioituminen.

myös tapana asentaa kattohuopa (bitumikermi) vinolaudoituksen päälle sääsuojaksi ennen julkisivujen laudoittamista. Kattohuopa on vesihöyrynvastukseltaan hyvin tiivis materiaali, ja mikäli se on jätetty laudoituksen alle, riski rakenteen vaurioitumista on suuri. Tiiliverhoiluissa puurakenteisissa seinissä vaurioita voi syntyä seinärakenteisiin, mikäli tiiliverhouksen taustalla ei ole ilmarakoa tai se on laastin täyttämä.

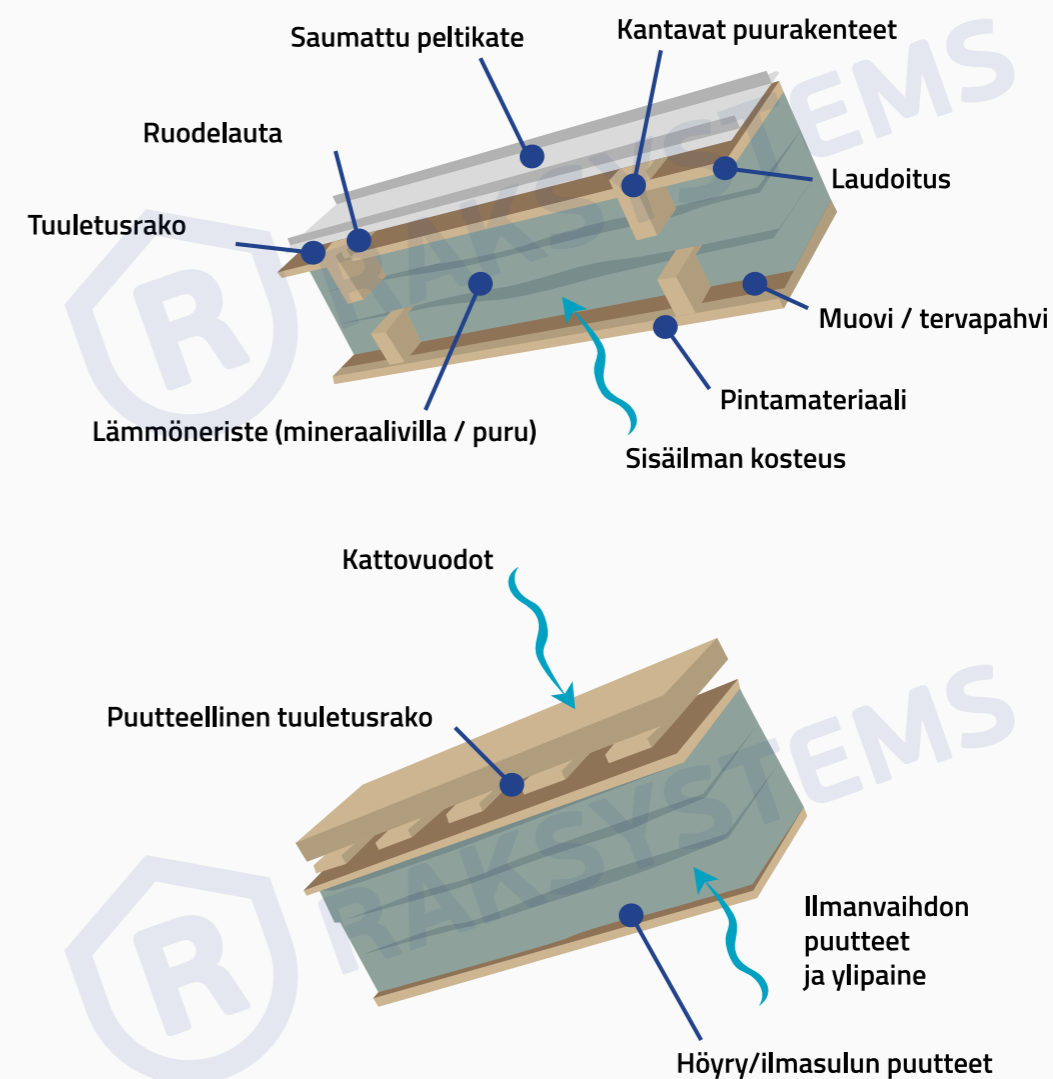
ESIMERKKI RISKIRAKENTEESTA:

(kuva on periaatteellinen, ei vastaa tarkalleen kohteen rakennetta)

Vaurion aiheuttajia

- Sisäilman kosteuden tiivistyminen yläpohjarakenteisiin, mikä yleensä aiheutuu puutteellisesta tuulettumisesta ja/tai rakenteen sisäpinnan höyryn- tai ilmansulkujen puuttumisesta tai niiden epätiivyydestä.

- Vesikatteen vuodot ja erityisesti vuodot kateen liitoskohdilla sekä läpivientien ja kattoikkunoiden kohdalla. Vesikatteen vuodot voivat aiheuttaa yläpohjarakenteiden lisäksi vaurioita seinärakenteisiin.

- Lämmöneristyksen puutteet aiheuttavat kosteuden tiivistymisen riskin rakenteessa.
- Tuulettuvälän puutteet tai puuttuminen lämmöneristyksen ja vesikatteen välillä sekä tuuletusrakojen puutteet räystäillä ja tuulettumisen puutteet harjalla lisäävät rakenteen kosteusrasitusta ja voivat aiheuttaa vaurioita yläpohjarakenteisiin. Rakenteen tuulettumisen puutteet lisäävät kattovuodoista aiheutuvaa rakenteiden vaurioitumisriskiä sekä vaurioiden laajuutta rakenteissa.

- Rakennuksen ilmanvaihdon puutteet lisäävät yläpohjarakenteiden kosteusrasitusta, erityisesti mikäli rakennus on ylipaineinen, jolloin kosteampaa ja lämpimämpää sisäilmaa pääsee siirtymään ilmapuotojen mukana rakenteeseen.

TUULETTUMATON VINO YLÄPOHJARAKENNE

Vesikatteen suuntaisia (ns. vinoja) yläpohjarakenteita käytetään rakentamisessa edelleen ja se on tyyppinen rakenneratkaisu mm. 1½-kerroksisissa rakennuksissa.

Rakenteen kosteusteknisen toiminnan kannalta yläpohjarakenteen riittävä tuulettuminen on tärkeää. Nykykäsityksen mukaan yläpohjarakenteen ja vesikatteen välillä olisi syytä olla vino-osillakin vähintään 100 mm:n ilmaväli, joka on avoinna sekä ylä- että alareunoista. Aikaisemmin tuulettuvälän vaatimukset ovat olleet pienemmät. Mikäli rakenteen tuuletus on puutteellinen, voi sen seurauksena sisäilman kosteus tiivistyä yläpohjarakenteisiin, mistä pitkällä aikavälillä voi seurauksena olla rakenteen vaurioituminen.

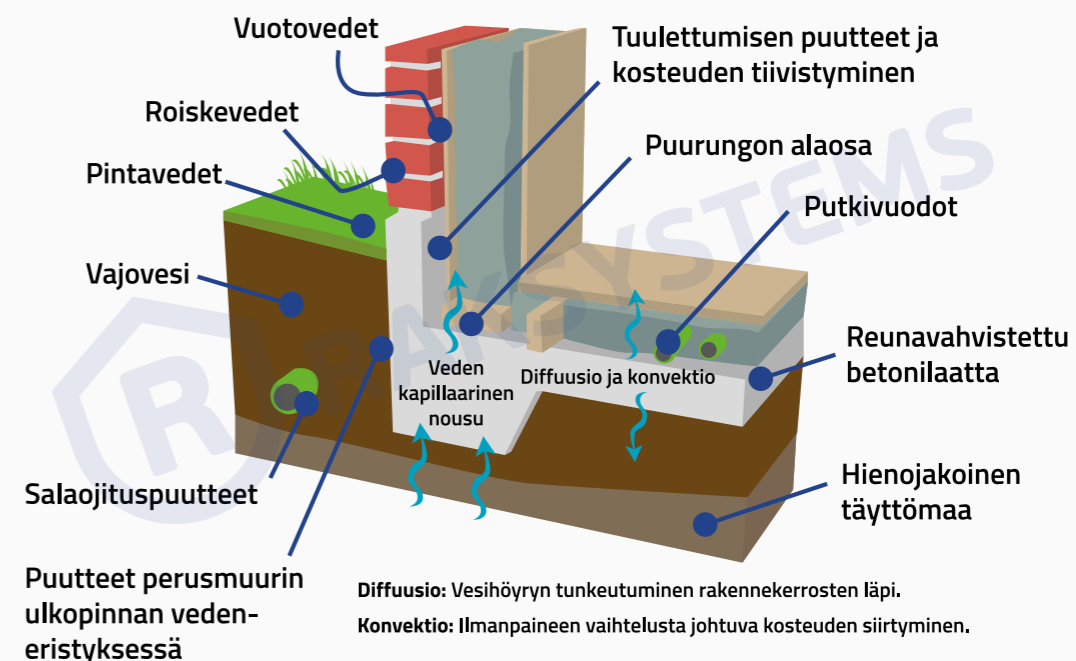
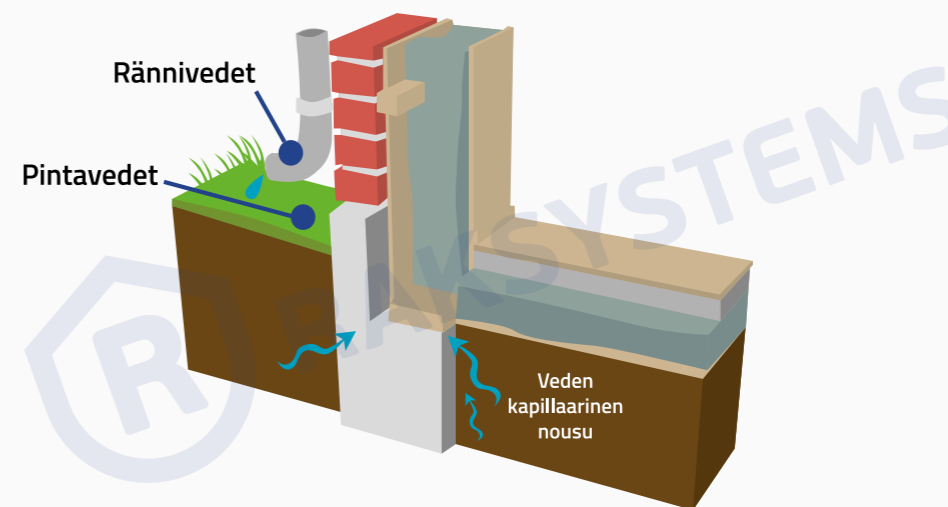
ESIMERKKI RISKIRAKENTEESTA:

Vaurion aiheuttajia

- Maanpintojen kallistuksien sekä kattovesien poisjohdattamisen puutteet rakennuksen ulkopuolella lisäävät kyseisten rakenteiden kosteusrasitusta ja vaurioitumisriskiä.

- Sokkelin ulkopinnan epätiivelyskohtien (halkeamat, reiät), ulkoverhouksen liittymien tai pellityksien (mm. ikkuna- ja ovipellitykset) epätiivelyskohtien kautta voi päästä valumaan vesiä seinärakenteisiin. Riskiä valumavesistä lisää vesien poistumismahdollisuuden puuttuminen sekä tuulettumisen puutteet ulkoseinän alaosassa.

- Ulkoseinän alaosan rakenteiden vaurioitumisriskiä lisää puuosien sijainti lähellä (alle 10cm korkeudella) maanpinnasta tai sijainti maanpinnan alapuolella.

- Ulkoseinän alaosan puu- ja levyrakenteet sijaitsevat alapohjan alapuolista täyttöä tai lämmöneristeitä vasten, jolloin kosteus pääsee siirtymään alapohjan alapuolisesta täytöstä väliseinän rakenteiden alaosiin.

- Ulkoseinän alajuoksupuun ja alla olevan kiviainesrakenteen välistä puuttuu kosteuseristys.
- Rakenteessa ei ole ilmarakoa, tai tuulettumisessa on puutteita, valesokkelin kiviainesrakenteisen "kuoren" ja ulkoseinän alaosan rakenteiden välillä, jolloin kosteuden tiivistyminen kiviainesrakenteen sisäpintaan sekä ulkopuolinen kosteus pääsee siirtymään kiviainesrakenteisen "kuoren" kautta ulkoseinän alaosan puu- ja levyrakenteisiin ja lämmöneristykseen.

(kuva on periaatteellinen, ei vastaa tarkalleen kohteen rakennetta)

VALESOKKELI

Valesokkelirakenne on ollut tyyppillisesti käytetty rakenneratkaisu 1960-1980-luvuilla. Sillä tavoiteltiin lattian, seinän ja sokkelin liittymään tiivistä ja lämpötekniisesti hyvää ratkaisua. Jälkikäteen on kuitenkin havaittu, että valesokkeli on ollut riskialtis ratkaisu. Valesokkeliratkaisussa ulkoseinän puurunko on yleensä lähellä ympäröivän maanpinnan tasoa tai jopa sen alapuolella. Tällaisessa ratkaisussa puurungon alaosa on alttiina ulkopuolisen maakosteuden vaikutukselle ja riskinä on rakenteiden kosteusvaurioituminen.
