# Riskirakenneopas – osa 2

## Kotisi riskirakenteiden tunnistamiseen ja ymmärtämiseen

Pientalojen riskirakenteita on kolmetoista. Tässä oppaassa käsittelemme niistä kuusi.

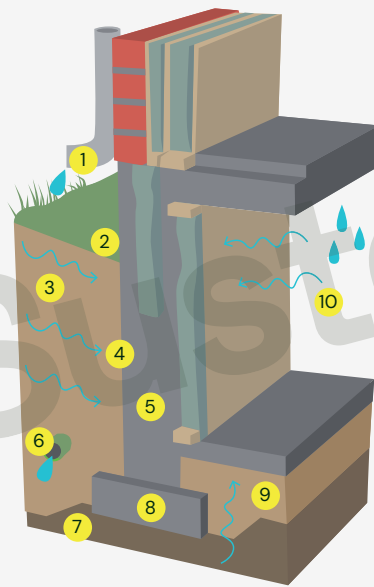
1. Rännivedet
2. Pintavedet
3. Maaperän kosteus
4. Puutteet perusmuurin ulkopinnan vedeneristyksessä
5. Betoni / kevytsoraharkko Perusmuuri
6. Puutteet salaojituksessa
7. Täyttömaa
8. Antura
9. Veden kapillaarinen nousu
10. Kosteuden tiivistyminen

Maanvastaisia sisäpuolelta lämmöneristettyjä seiniä on yleisesti rakennettu 1950–1990-luvuilla. Kellarikerrosten käyttötarkoitusta jälkikäteen muutettaessa kyseistä rakennetta on myös tyypillisesti käytetty muun muassa 1950-luvun ns. rintamamiestaloissa. Mikäli kosteutta pääsee ulkopuolelta seinärakenteeseen, voi seinää vasten asennettuihin lämmöneristeisiin ja puurakenteisiin syntyä vaurioita. Lisäksi sisäilman vesihöyryn on

- Maanpintojen kallistuksien sekä kattovesien poisjohtamisen puutteet rakennuksen ulkopuolella lisäävät kyseisten rakenteiden kosteusrasitusta ja vaurioitumisriskiä.

puutteet sekä tilojen ilman korkea kosteuspitoisuus, esimerkiksi märkätiloissa, lisäävät kosteuden tiivistymisen riskiä rakenteessa.

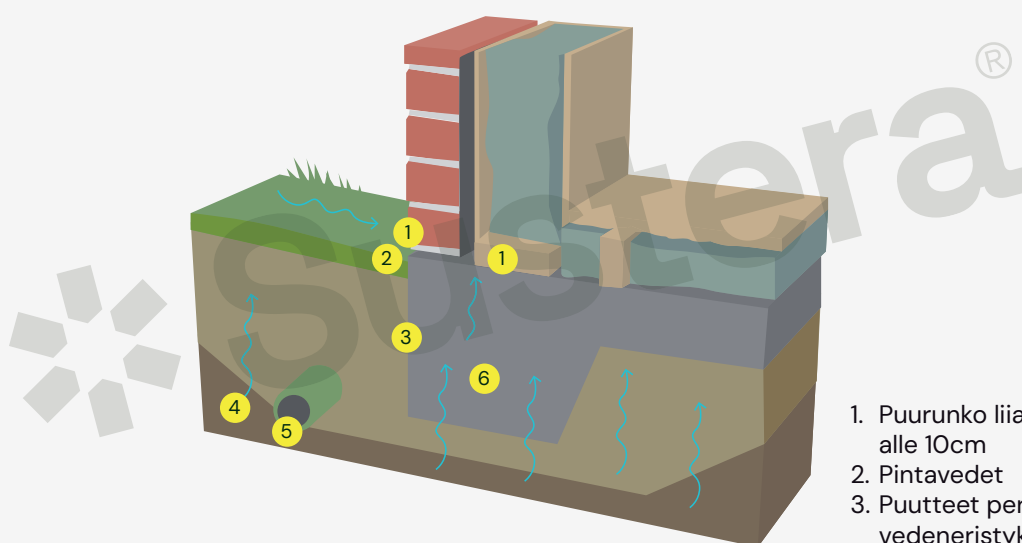
1. Puurunko liian lähellä maanpintaa, alle 10cm
2. Pintavedet
3. Puutteet perusmuurin ulkopinnan vedeneristyksessä
4. Maaperän kosteus
5. Salaojituspuutteet
6. Veden kapillaarinen nousu

Mikäli puurunkoisen ulkoseinärakenteen alimmat puuosat ovat lähempänä maanpintaa kuin 10 cm, on rakenne

herkkä kosteusvaurioille. Nykykäsityksen mukaan puurakenteiden tulisi yleensä olla vähintään 30 cm:n korkeudella maanpinnasta.

puutteet rakennuksen ulkopuolella lisäävät ulkoseinän alaosan rakenteiden kosteusrasitusta ja vaurioitumisriskiä.

- Ulkoseinän alajuoksupuun ja sen alla olevan kiviainesrakenteen välistä puuttuu kosteuseristys.
- Ulkoseinän alaosan puu- ja levyrakenteet sijaitsevat alapohjan alapuolista täyttöä tai lämmöneristeitä vasten,

jolloin kosteus pääsee siirtymään alapohjan alapuolisesta täytöstä väliseinän rakenteiden alaosiin.

- Rakenteessa on ilma- tai lämpövuotoja tai lämmöneristyksissä ns. kylmäsiltoja, jolloin rakenteeseen voi aiheutua vaurioita kosteuden tiivistymisestä.

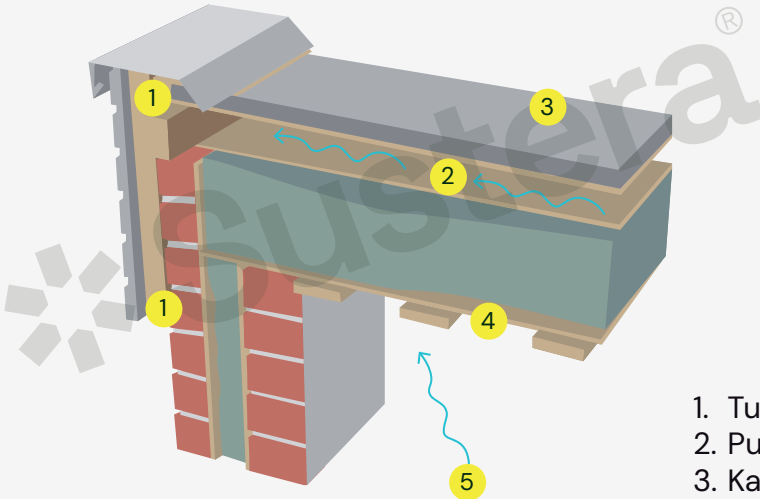
1. Tuuletusraon puuttuminen
2. Puutteellinen tuuletus
3. Katteen ja kattokaivojen liitoskohtien vuodot
4. Höyry/ilmansulun puuttuminen tai sen epätiiveys
5. Sisäilman kosteus

Tasakatto vesikattorakenteena oli tyypillinen ratkaisu pientaloissa 1960-luvulta 1980-luvun alkupuolelle. Rakenteen kosteusteknisen toiminnan kannalta vesikatteen vedenpitävyyden lisäksi tärkeä asia on yläpohjarakenteen riittävä tuulettuminen.

Yläpohjarakenteiden tuulettumisen puutteet ovat yleisiä tasakattorakenteissa. Mikäli rakenteen tuuletus on puutteellinen, voi sen seurauksena sisäilman kosteus tiivistyä yläpohjarakenteisiin, mistä pitkällä aikavälillä voi seurauksena olla rakenteen vaurioituminen.

Yläpohjarakenteiden kosteusrasitusta lisäävät rakennuksen ilmanvaihdon puutteet, rakenteen ilma- ja lämpövuodot ja kattovuodot.

- Sisäilman kosteuden tiivistyminen yläpohjarakenteisiin, mikä yleensä aiheutuu puutteellisesta tuulettumisesta ja/ tai rakenteen sisäpinnan höyryn- tai ilmansulkujen puuttumisesta tai niiden epätiiveydestä. Tasakattorakenteiden ongelmat korostuvat, mikäli rakennuksessa sisäilman kosteuspiitoisuus on poikkeuksellisen suuri, esimerkiksi jos kohteessa on uima-allas.
- Vesikatteen vuodot ja erityisesti vuodot katten liitoskohdilla sekä läpivientien kohdilla, kuten

kattokaivojen ja -ikkunoiden kohdalla. Vesikatteen vuodot voivat aiheuttaa yläpohjarakenteiden lisäksi vaurioita seinärakenteisiin.

- Lämmöneristyksen puutteet aiheuttavat kosteuden tiivistymisen riskin rakenteessa.
- Tuuletusvälin puutteet tai puuttuminen lämmöneristyksen ja vesikatteen välillä sekä tuuletusrakojen puutteet räystäillä lisäävät rakenteen kosteusrasitusta ja voivat aiheuttaa vaurioita yläpohjarakenteisiin.

Rakenteen tuulettumisen puutteet lisäävät kattovuodoista aiheutuvaa rakenteiden vaurioitumisriskiä sekä vaurioiden laajuutta rakenteissa.

- Rakennuksen ilmanvaihdon puutteet lisäävät yläpohjarakenteiden kosteusrasitusta, erityisesti mikäli rakennus on ylipaineinen, jolloin kosteampaa ja lämpimämpää sisäilmaa pääsee siirtymään ilmavuotojen mukana rakenteeseen.

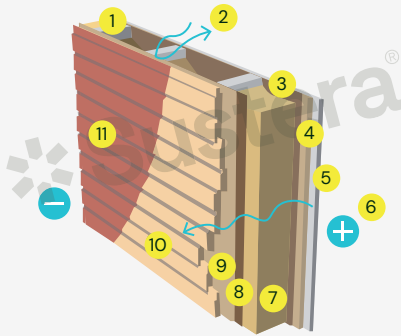
1. Pystyrunko (4" tai 5")
2. Kosteus
3. Oksa- tai tervapahvi
4. Vaakalaudoitus
5. Pintaverhous (Pinkopahvi)
6. Sisäilman kosteus
7. Sahanpuru tai kutterinlastu
8. Oksa- tai tervapahvi
9. Vinolaudoitus
10. Ulkoverhous (vaakapaneeli)
11. Tiivis maalipinta tai tiivis (esim. bitumikermi) materiaali

Tuulettumattomia ulkoseinärakenteita on rakennettu yleisesti 1970-luvulle saakka. Riskinä rakenteessa on sisäilman kosteuden tiivistyminen ajoittain rakenteisiin ja sen myötä pitkällä aikavälillä rakenteen vaurioituminen.

Riskiä lisää, mikäli julkisivulaudoituksen pinnoitteena on käytetty tiivistä pinnoitetta, esim. lateksimaalia. 1950-luvulla oli myös tapana asentaa kattohuopa (bitumikermi) vinolaudoituksen päälle sääsuojaksi ennen julkisivujen laudoittamista.

Kattohuopa on vesihöyrynvastukseltaan hyvin tiivis materiaali, ja mikäli se on jätetty laudoituksen alle, riski rakenteen vaurioitumista on suuri. Tiiliverhoiluissa puurakenteisissa seinissä vaurioita voi syntyä seinärakenteisiin, mikäli tiiliverhouksen taustalla ei ole ilmarakoa tai se on laastin täyttämä.

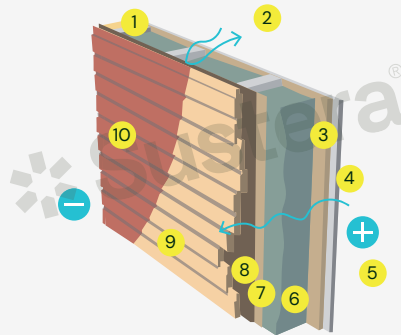
1. Pystyrunko (4" tai 5")
2. Kosteus
3. Vaakalaudoitus
4. Kipsilevy
5. Sisäilman kosteus
6. Mineraalivilla
7. Huokoinen puukuitulevy
8. Vuorauspahvi
9. Ulkoverhous (vaakapaneeli)
10. Tiivis maalipinta tai tiivis (esim. bitumikermi) materiaali

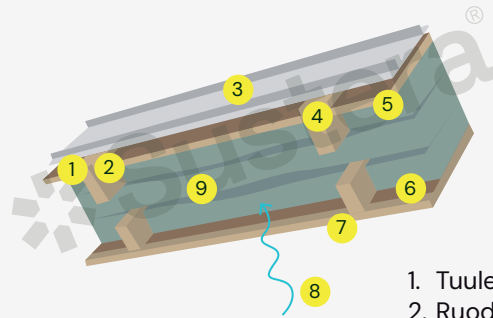
1. Tuuletusrako
2. Ruodelauta
3. Vesikate
4. Kantavat puurakenteet
5. Laudoitus
6. Muovi / tervapahvi
7. Pintamateriaali
8. Sisäilman kosteus
9. Lämmöneriste (mineraalivilla / puru)

Lisäksi yläpohjarakenteiden tuulettuminen voi olla puutteellinen matalissa ja loivissa harja- tai pulpettikattoisissa rakennuksissa. Rakenteen kosteusteknisen toiminnan kannalta yläpohjarakenteen riittävä tuulettuminen on tärkeää.

Nykykäsityksen mukaan yläpohjarakenteen ja vesikatteen välillä olisi syytä olla vino-osillakin vähintään 100 mm:n ilmaväli, joka on avoinna sekä ylä- että alareunoista. Aikaisemmin tuuletusvälin vaatimukset ovat olleet pienemmät.

Mikäli rakenteen tuuletus on puutteellinen, voi sen seurauksena sisäilman kosteus tiivistyä yläpohjarakenteisiin, mistä pitkällä aikavälillä voi seurauksena olla rakenteen vaurioituminen.

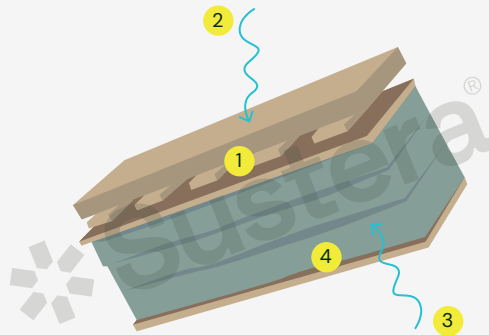
1. Puutteellinen tuuletusrako
2. Kattovuodot
3. Ilmanvaihdon puutteet ja ylipaine
4. Höyry/ilmasulun puutteet

- Sisäilman kosteuden tiivistyminen yläpohjarakenteisiin, mikä yleensä aiheutuu puutteellisesta tuulettumisesta ja/tai rakenteen sisäpinnan höyryn- tai ilmansulkujen puuttumisesta tai niiden epätiivyydestä.
- Vesikatteen vuodot ja erityisesti vuodot kateen liitoskohdilla sekä läpivientien ja kattoikkunoiden kohdalla. Vesikatteen vuodot voivat aiheuttaa yläpohjarakenteiden lisäksi vaurioita seinärakenteisiin.

- Lämmöneristysten puutteet aiheuttavat kosteuden tiivistymisen riskin rakenteissa.
- Tuuletusvälin puutteet tai puuttuminen lämmöneristysten ja vesikatteen välillä sekä tuuletusrakojen puutteet räystäillä ja tuulettumisen puutteet harjalla lisäävät rakenteen kosteusrasitusta ja voivat aiheuttaa vaurioita yläpohjarakenteisiin. Rakenteen tuulettumisen puutteet lisäävät kattovuodoista aiheutuvaa

rakenteiden vaurioitumisriskiä sekä vaurioiden laajuutta rakenteissa.

- Rakennuksen ilmanvaihdon puutteet lisäävät yläpohjarakenteiden kosteusrasitusta, erityisesti mikäli rakennus on ylipaineinen, jolloin kosteampaa ja lämpimämpää sisäilmaa pääsee siirtymään ilmavuotojen mukana rakenteeseen.

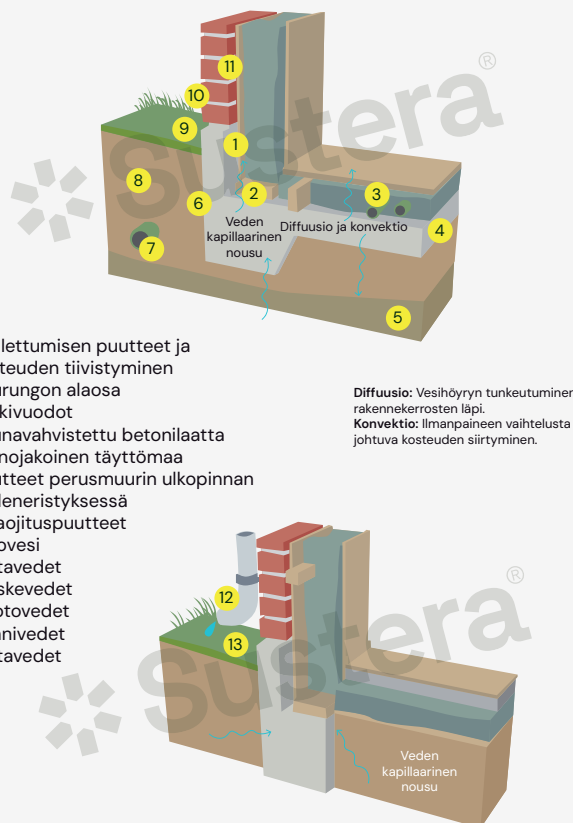
1. Tuulettumisen puutteet ja kosteuden tiivistyminen
2. Puurungon alaosa
3. Putkivuodot
4. Reunavahvistettu betonilaatta
5. Hienojakoinen täyttömaa
6. Puutteet perusmuurin ulkopinnan vedeneristyksessä
7. Salaojituspuutteet
8. Vajovesi
9. Pintavedet
10. Roiskevedet
11. Vuotovedet
12. Rännivedet
13. Pintavedet

Diffuusio: Vesihöyryn tunkeutuminen rakennekerrosten läpi.  
Konvektio: Ilmanpaineen vaihtelusta johtuva kosteuden siirtyminen.

Valesokkelirakenne on ollut tyypillisesti käytetty rakenneratkaisu 1960–1980-luvuilla. Sillä tavoiteltiin lattian, seinän ja sokkelin liittymään tiivistä ja lämpöteknisesti hyvää ratkaisua. Jälkikäteen on kuitenkin havaittu, että valesokkeli on ollut riskialtis ratkaisu.

Valesokkeliratkaisussa ulkoseinän puurunko on yleensä lähellä ympäröivän maanpinnan tasoa tai jopa sen alapuolella. Tällaisessa ratkaisussa puurungon alaosat ovat alttiina ulkopuolisen maakosteuden vaikutukselle ja riskinä on rakenteiden kosteusvaurioituminen.

- Maanpintojen kallistuksien sekä kattovesien poisjohtamisen puutteet rakennuksen ulkopuolella lisäävät kyseisten rakenteiden kosteusrasitusta ja vaurioitumisriskiä.

- Sokkelin ulkopinnan epätiivelyskohtien (halkeamat, reiät), ulkoverhouksen liittymien tai pellityksien (mm. ikkuna- ja ovipellitykset) epätiivelyskohtien kautta voi päästä valumaan vesiä seinärakenteisiin. Riskiä valumavesistä lisää vesien poistumismahdollisuuden

- Ulkoseinän alaosan rakenteiden vaurioitumisriskiä lisää puuosien sijainti lähellä (alle 10cm korkeudella) maanpinnasta tai sijainti maanpinnan alapuolella.

- Ulkoseinän alaosan puu- ja levyrakenteet sijaitsevat alapohjan alapuolista täyttöä tai lämmöneristeitä vasten, jolloin kosteus pääsee siirtymään alapohjan alapuolisesta täytöstä väliseinän rakenteiden alaosiin.

- Ulkoseinän alajuoksupuun ja alla olevan kiviainesrakenteen välistä puuttuu kosteuseristys.

tiivistyminen kiviainesrakenteen sisäpintaan sekä ulkopuolinen kosteus pääsee siirtymään kiviainesrakenteisen "kuoren" kautta ulkoseinän alaosan puu- ja levyrakenteisiin ja lämmöneristykseen.

- Ulkoseinän alaosan rakenteet voivat vaurioitua putkivuodoista tai märkätilojen rakenteiden kosteus- tai vedeneristysten puutteista rakenteeseen päässeestä kosteudesta.

- Rakenteessa on ilma- ja/ tai lämpövuotoja tai lämmöneristyksissä ns. kylmäsiltoja, jolloin rakenteeseen voi aiheutua vaurioita kosteuden tiivistymisestä rakenteeseen. Rakennuksen ilmanvaihdon puutteet sekä tilojen ilman korkea kosteuspitoisuus lisäävät kosteuden tiivistymisen riskiä rakenteessa.
