## Kotisi riskirakenteiden tunnistamiseen ja ymmärtämiseen

Pientalojen riskirakenteita on kolmetoista. Tässä oppaassa käsittelemme niistä seitsemän.

# Mikä on riskirakenne?

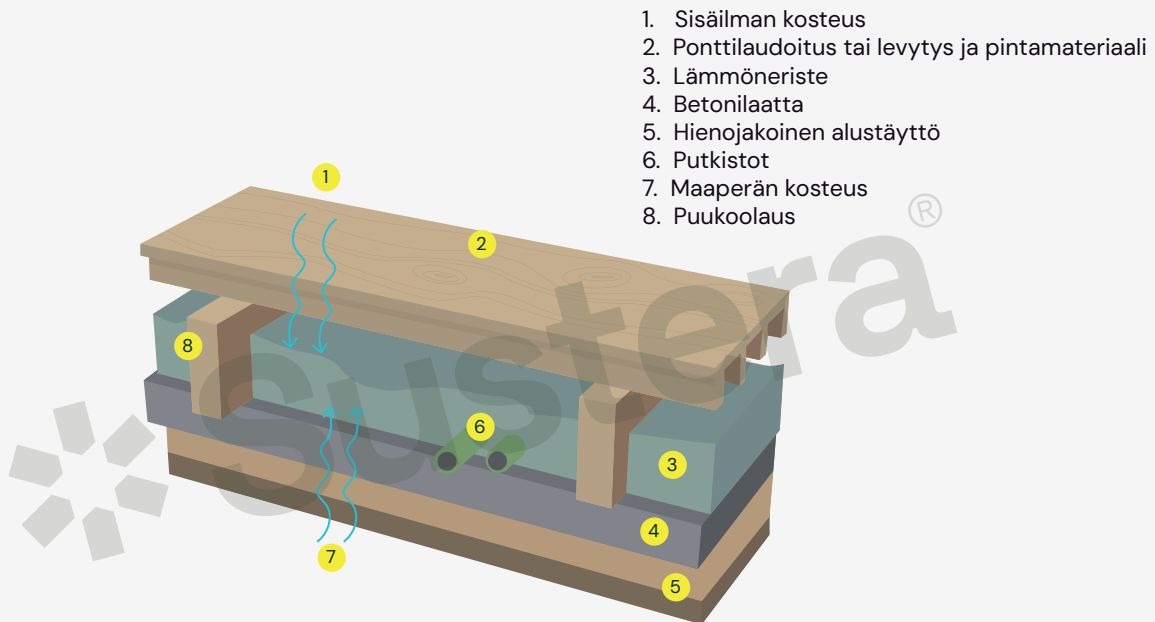
## Esimerkki riskirakenteesta:

Betonilaatan yläpuolisia puulattiarakenteita on käytetty yleisesti 1940–1980 -luvuilla. Mikäli kosteutta pääsee maaperästä betonilaattaan, lämmöneristeisiin ja puurakenteisiin voi syntyä vaurioita.

Lisäksi vaurioita voi aiheuttaa sisäilman vesihöyryn tiivistyminen betonilaatan ja lämmöneristeen rajapintaan.

Rakenne on herkkä kosteusvaurioille, mikäli betonilaatan alla ei ole lämmöneristettä ja betonilaatan alla oleva täyttömaa on hienojakoista.

- Kosteuden nouseminen kapillaarisesti betonilaattaa ja sen päällä oleviin rakenteisiin. Syynä tähän on yleensä puutteellisesti toimiva tai kokonaan puuttuva salaojitus ja/ tai liian hienojakoinen (kapillaarinen) täyttömaa-aines betonilaatan alla.

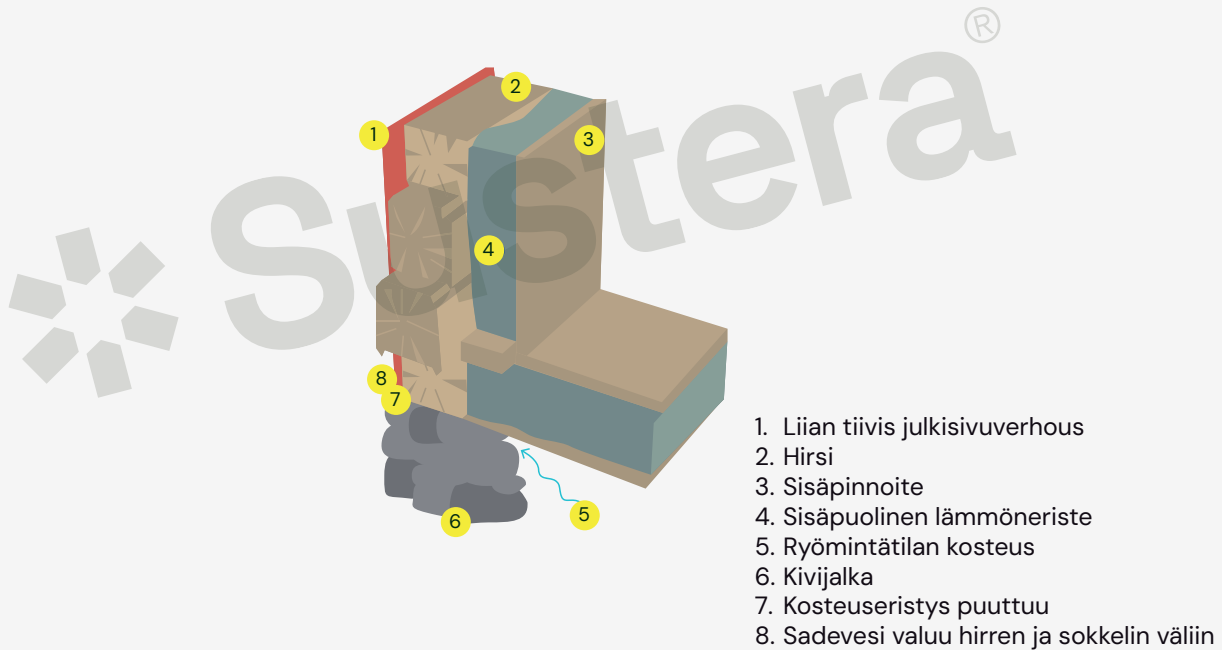
### Esimerkki riskirakenteesta:

Tyypillisimpiä vaurioita hirsirungoissa ovat alimman hirsikerran laho- ja hyönteisvauriot sekä kattovuotojen aiheuttamat vauriot hirsiseinissä. Vanhoissa hirsirakenteissa esiintyy runsaasti piileviä kosteusvaurioita,

- Maakosteuden kapillaarinen nouseminen alimpaan hirsikertaan, mikäli hirren ja sokkelin välistä puuttuu kosteuseristys tai alapohjan täyttömaat ovat hirsirakenteita vasten.
- Sadeveden valuminen hirren ja sokkelin välistä seinän alareunaan, kun sokkelin ulkoreuna on hirren ulkoreunaa ulompana.
- Vesien siirtyminen hirsirakenteisiin ulkoportaiden ja tasojen betonirakenteista tai valuminen

- Puuntuhohyönteisien aiheuttamat vauriot
- Liian tiivis (heikosti vesihöyryä läpäisevä) ulkoverhous tai materiaalikerros hirsirakenteen ulkopinnassa.
- Sisäpuolinen lisälämmöneristys voi aiheuttaa kosteuden tiivistymistä hirren sisäpintaan.

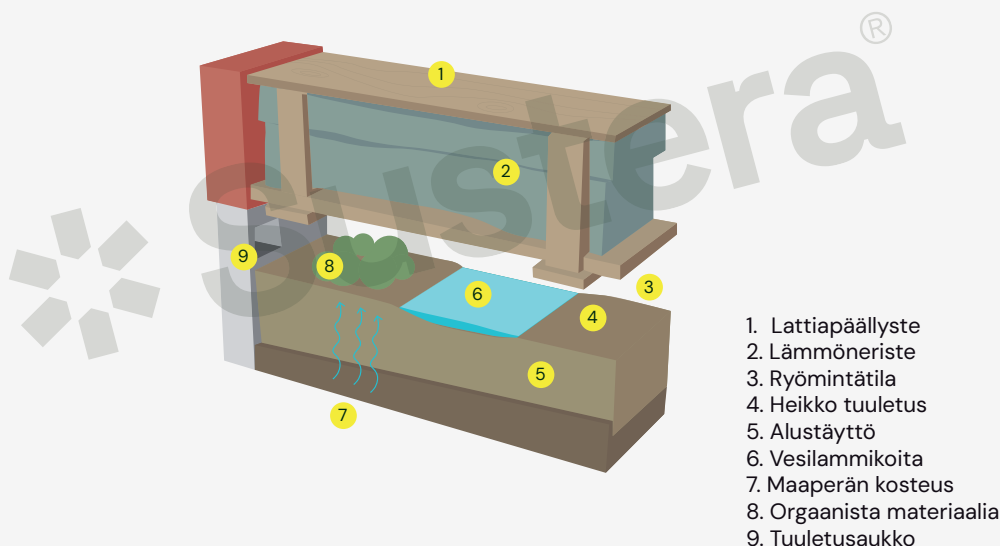
## Esimerkki riskirakenteesta:

Ryömintätilan suuri kosteuspitoisuus voi näkyä mm. pinnoille muodostuvana

huurteena, tiivistyneenä vesipisaroina tai rakenteiden pinnoilla näkyvinä kosteusjälkinä.

Alapohjarakenteiden suuri kosteusrasitus mahdollistaa mikrobikasvuston synnyn kaikille pinnoille sekä rakenteisiin.

- Ryömintätalallisten tuulettuvien alapohjien yleisimmät ongelmat liittyvät maasta ryömintätilan pohjalle nousevaan kosteuteen ja tuuletuksen riittämättömyyteen.

- Ulkopuolisen kosteuden pääseminen rakenteisiin ja/ tai ryömintätilaan. Syinä tähän ovat usein huonosti toteutetut kapillaari- ja kosteuskatkot, puutteellisesti toimiva tai kokonaan puuttuva salaojitus, liian hienojakoinen

- Ryömintätilan ilmanvaihto vaikuttaa oleellisesti sen lämpö- ja kosteuskäyttäytymiseen. Tuuletusaukkojen sijainnin, koon, ja/ tai määrän puutteiden tai aukkojen puuttumisen vuoksi kosteus pitoisuus ryömintätalassa pääsee nousemaan.

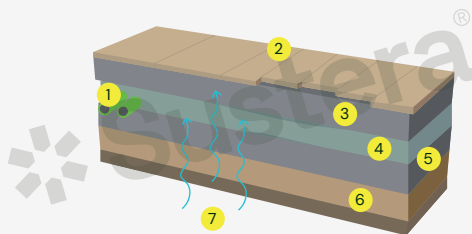
## Esimerkki riskirakenteesta:

1. Vesi- / lämpöputket
2. Lattiapäällyste
3. Pintalaatta
4. Lämmöneriste
5. Pohjalaatta
6. Alustäyttö
7. Maaperän kosteus

- Maaperästä alemman betonilaatan kautta lämmöneristekerrokseen siirtyvä kosteus tai veden valuminen perustusten kautta lämmöneristekerrokseen. Syynä on yleensä puutteellisesti toimiva tai kokonaan puuttuva salaojitus ja/tai liian hienojakoinen (kapillaarinen) täyttömaaaines alemman maanvaraisen betonilaatan alla.

- Runkolaatan (alemman betonilaatan) alapuolinen lämmöneriste ja vesijohtojen asentaminen suojaputkeen ovat vaurioitumisriskiä vähentäviä tekijöitä.

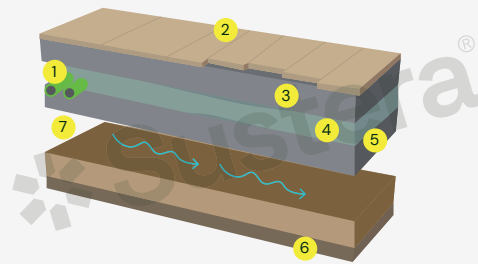
1. Vesi- / lämpöputket
2. Lattiapäällyste
3. Pintalaatta
4. Lämmöneriste
5. Kantava betonilaatta
6. Alustäyttö
7. Heikosti tuulettuva ryömintätila / alapohja

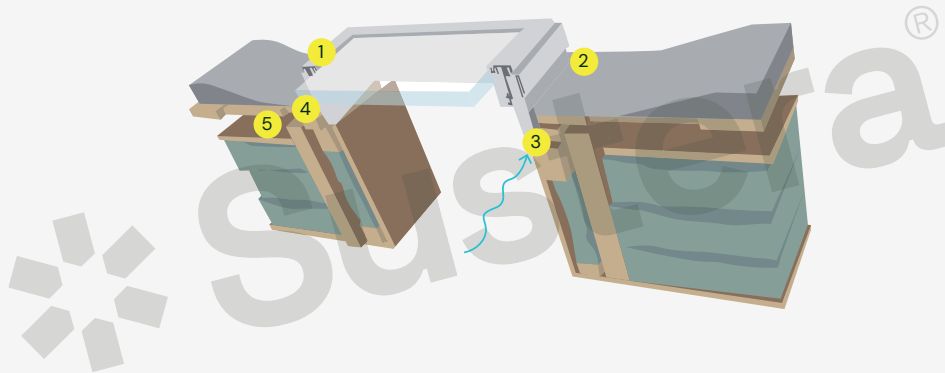
## Esimerkki riskirakenteesta:

vaiheessa niiden elinkaarta on mahdollista. Kattoikkunoiden kohdalla vinojen yläpohjarakenteiden tuuletus ei yleensä toimi, mikä lisää riskiä kattoikkunoita ympäröivien rakenteiden vaurioille.

1. Pieni nostokorkeus
2. Sulava lumi jäätyy
3. Sisäilman kosteus
4. Aluskatteen puutteet
5. Tuuletusväli on tukossa ikkunan alareunassa

Talvella kattoikkunat ovat yleensä lumen peitossa, minkä seurauksena sulava lumi ja jää sulaessaan aiheuttavat merkittävän kosteusrasituksen ikkunalle ja ikkunan tiivisteisiin kohdistuu jopa vedenpaine.

peitossa, minkä seurauksena sulava lumi ja jää aiheuttavat merkittävän kosteusrasituksen ikkunalle ja ikkunan tiivisteisiin.

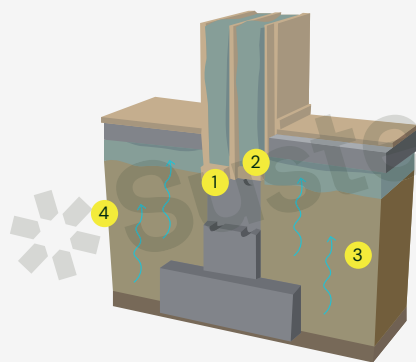
## Esimerkki riskirakenteesta:

1. Alajuoksun alta puuttuu bitumihuopakaista
2. Väliseinän alajuoksu
3. Kapillaarisesti kosteutta siirtävä täyttö
4. Täytösmaasta siirtyvä kosteus

- Putkivuodot.
- Puuttuva kosteuseristys.
- Väliseinän alaosan puu- ja levyrakenteet sijaitsevat alapohjan alapuolista täyttöä tai

lämmöneristeitä vasten, jolloin kosteus pääsee siirtymään alapohjan alapuolisesta täytöstä väliseinän rakenteiden alaosiin.

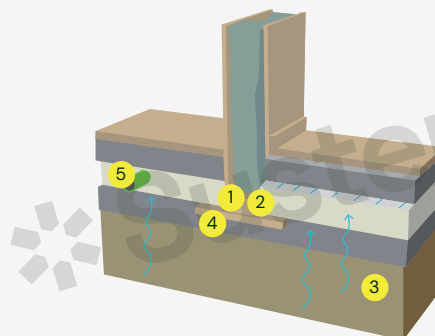
1. Alajuoksun alta puuttuu bitumihuopakaista
2. Väliseinän alajuoksu
3. Kapillaarisesti kosteutta siirtävä täyttö
4. Naulauspuita betonilattiassa
5. Putkistot
