Kaksoisbetonilaattarakenne

Riskirakenne

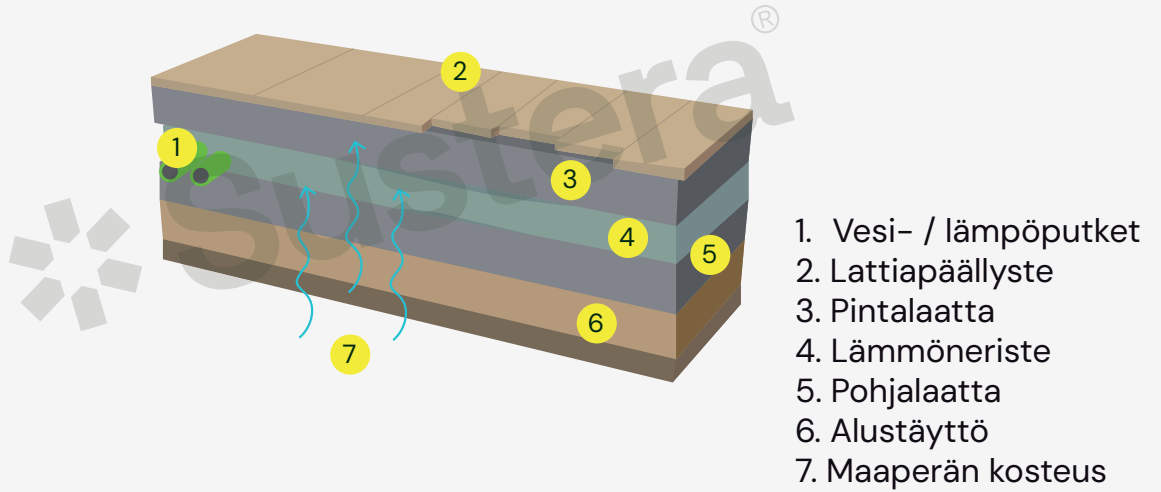
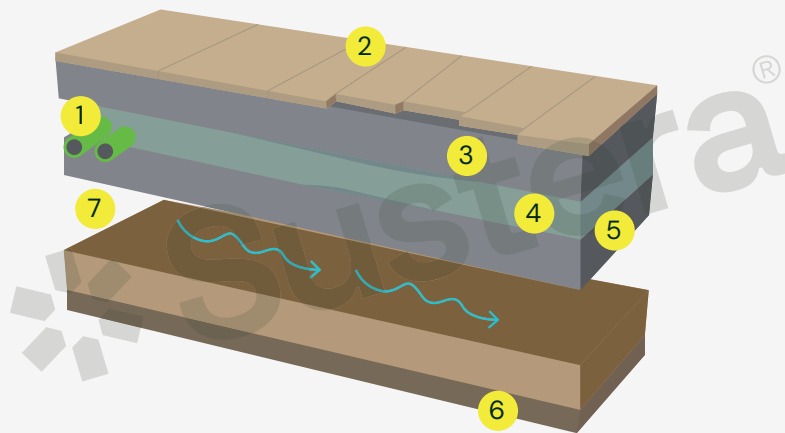
Esimerkki riskirakenteesta:

Riskialttiita kaksoisbetonilaattarakenteita on rakennettu pääsääntöisesti 1960- ja 1970-luvuilla, mutta rakenne on eri muodoissaan käytössä aina tähän päivään. Pohjalaatan päälle asennetun lämmöneristeen päälle on kaksoisbetonilaattarakenteessa tehty toinen betonivalu.

(kuva on periaatteellinen, ei vastaa tarkalleen kohteen rakennetta)
