# Tuulettumaton vino yläpohjarakenne

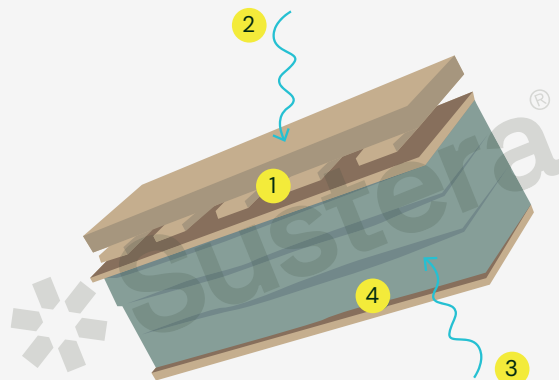
1. Puutteellinen tuuletusrako
2. Kattovuodot
3. Ilmanvaihdon puutteet ja ylipaine
4. Höyry/ilmasulun puutteet

- Sisäilman kosteuden tiivistyminen yläpohjarakenteisiin, mikä yleensä aiheutuu puutteellisesta tuulettumisesta ja/tai rakenteen sisäpinnan höyry- tai ilmansulkujen puuttumisesta tai niiden epätiivyydestä.
- Vesikatteen vuodot ja erityisesti vuodot katteen liitoskohdilla sekä läpivientien ja kattoikkunoiden kohdalla. Vesikatteen vuodot voivat aiheuttaa yläpohjarakenteiden lisäksi vaurioita seinäarakenteisiin.
- Lämmöneristyksen puutteet aiheuttavat kosteuden tiivistymisen riskin rakenteessa.
- Tuuletusvälin puutteet tai puuttuminen lämmöneristyksen ja vesikatteen välillä sekä tuuletusrakojen puutteet räystäillä ja tuulettumisen puutteet harjalla lisäävät

rakenteen kosteusrasitusta ja voivat aiheuttaa vaurioita yläpohjarakenteisiin. Rakenteen tuulettumisen puutteet lisäävät kattovuodoista aiheutuvaa rakenteiden vaurioitumisriskiä sekä vaurioiden laajuutta rakenteissa.

- Rakennuksen ilmanvaihdon puutteet lisäävät yläpohjarakenteiden kosteusrasitusta, erityisesti mikäli rakennus on ylipaineinen, jolloin kosteampaa ja lämpimämpää sisäilmaa pääsee siirtymään ilmapuotojen mukana rakenteeseen.
