Lattiapinnan alapuolelta lähtevät väliseinät

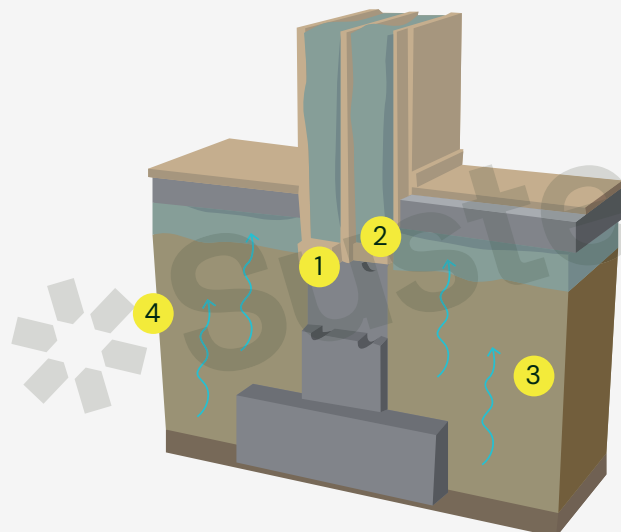
Esimerkki riskirakenteesta:

(kuva on periaatteellinen, ei vastaa tarkalleen kohteen rakennetta)

1. Alajuoksun alta puuttuu bitumihuopakaista
2. Väliseinän alajuoksu
3. Kapillaarisesti kosteutta siirtävä täyttö
4. Täytösmaasta siirtyvä kosteus

Vaurioituminen rakenteessa alkaa alajuoksupuun alapinnasta tai seinän alaosaan lämmöneristystä tai täyttömaa vastaisista pinnoista, minkä vuoksi seinän alaosaan kuntoalajuoksupuun alapinnan tasolle asti tulee päästä toteamaan.

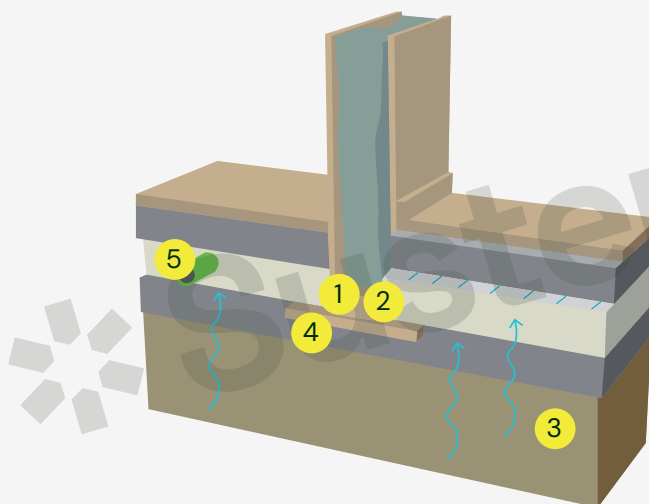
1. Alajuoksun alta puuttuu bitumihuopakaista
2. Väliseinän alajuoksu
3. Kapillaarisesti kosteutta siirtävä täyttö
4. Naulauspuita betonilattiassa
5. Putkistot
