Maanvastaiset sisäpuolelta lämmöneristetyt seinät

Riskirakenne

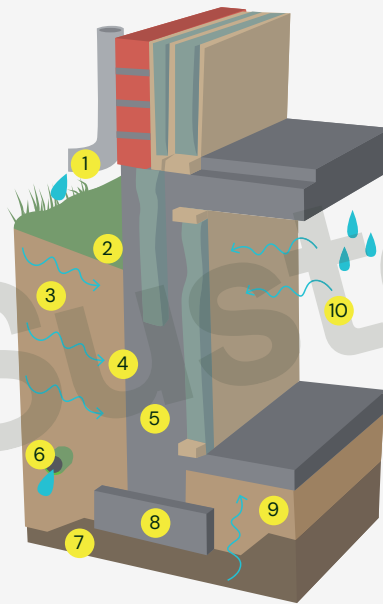
ESIMERKKI RISKIRAKENTEESTA:

(kuva on periaatteellinen, ei vastaa tarkalleen kohteen rakennetta)

1. Rännivedet
2. Pintavedet
3. Maaperän kosteus
4. Puutteet perusmuurin ulkopinnan vedeneristyksessä
5. Betoni / kevytsoraharkko Perusmuuri
6. Puutteet salaojituksessa
7. Täyttömaa
8. Antura
9. Veden kapillaarinen nousu
10. Kosteuden tiivistyminen

- Ulkopuolisen kosteuden siirtyminen ulkoseinän alaosaan rakenteisiin. Syynä tähän on yleensä puutteellisesti toimiva tai kokonaan puuttuva salaojitus, perusmuurin ulkopinnan vedeneristyksen puutteet tai puuttuminen ja liian hienojakoinen (kapillaarinen) täyttömaa-aines perustusten ja alapohjan alla sekä maanvastaisen seinän vierellä.
- Ulkopuolisen kosteuden siirtyminen perusmuurin sisäpuolisiin rakenteisiin. Syynä tähän on yleensä puutteellisesti toimiva tai kokonaan puuttuva salaojitus, perusmuurin ulkopinnan vedeneristyksen puutteet tai puuttuminen ja liian hienojakoinen (kapillaarinen) täyttömaa-aines perustusten ja alapohjan alla sekä maanvastaisen seinän vierellä.

- Sisäilman kosteuden tiivistyminen lämmöneristeen ja maanvastaisen kiviainesrakenteisen seinän rajapintaan. Tilojen ilmanvaihdon puutteet sekä tilojen ilman korkea kosteuspitoisuus, esimerkiksi märkätiloissa, lisäävät kosteuden tiivistymisen riskiä rakenteessa.
