## Ennen vuotta 1950 rakennetut hirsiseinät

### Riskirakenne

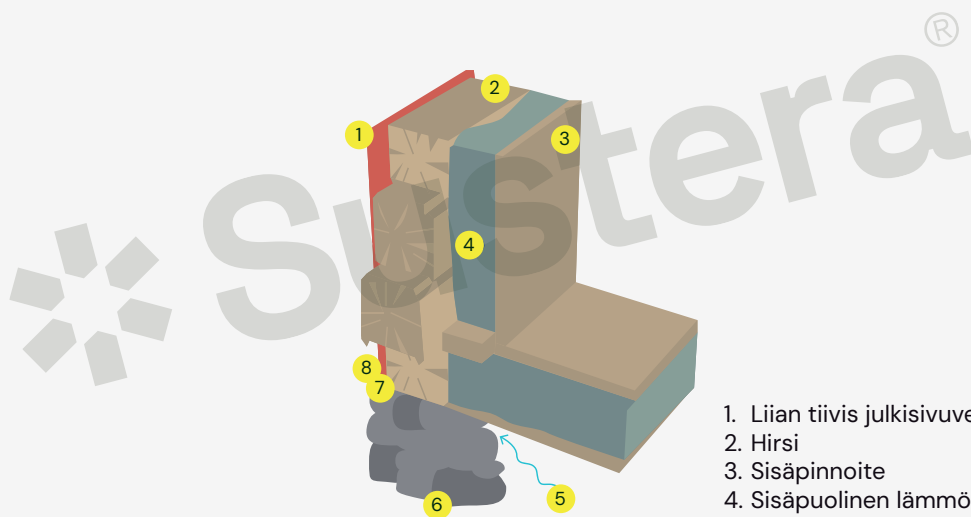
## Esimerkki riskirakenteesta:

(kuva on periaatteellinen, ei vastaa tarkalleen kohteen rakennetta)

1. Liian tiivis julkisivuverhous
2. Hirsi
3. Sisäpinnoite
4. Sisäpuolinen lämmöneriste
5. Ryömintätilan kosteus
6. Kivijalka
7. Kosteuseristys puuttuu
8. Sadevesi valuu hirren ja sokkelin väliin

- Maakosteuden kapillaarinen nouseminen alimpaan hirsikertaan, mikäli hirren ja sokkelin välistä puuttuu kosteuseristys tai alapohjan täyttömaat ovat hirsirakenteita vasten.
- Sadeveden valuminen hirren ja sokkelin välistä seinän alareunaan, kun sokkelin ulkoreuna on hirren ulkoreunaa ulompana, tämä on tyypillistä luonnon kiviperustuksissa.
- Vesien siirtyminen hirsirakenteisiin ulkoportaiden ja tasojen betonirakenteista tai valuminen portaiden ja tasojen reunan epätiivelyskohtien kautta hirsirakenteisiin.
- Puuntuhoihyönteisien aiheuttamat vauriot.
- Liian tiivis (heikosti vesihöyryä läpäisevä) ulkoverhous tai materiaalikerros hirsirakenteen ulkopinnassa aiheuttaa kosteuden tiivistymistä tiiviin kerroksen sisäpinnalle, mikä voi aiheuttaa vaurioita rakenteeseen.
- Sisäpuolinen lisälämmöneristys voi aiheuttaa kosteuden tiivistymistä hirren sisäpintaan.
