Kattoikkunat

Riskirakenne

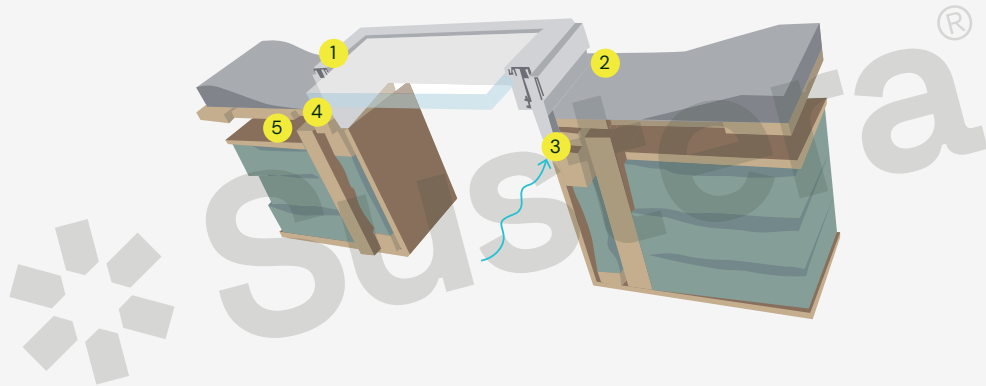
Esimerkki riskirakenteesta:

(kuva on periaatteellinen, ei vastaa tarkalleen kohteen rakennetta)

1. Pieni nostokorkeus
2. Sulava lumi jäätyy
3. Sisäilman kosteus
4. Aluskatteen puutteet
5. Tuuletusväli on tukossa ikkunan alareunassa

Kattoikkunoiden kohdalla vinojen yläpohjarakenteiden tuuletus ei yleensä toimi, mikä lisää riskiä kattoikkunoita ympäröivien rakenteiden vaurioille. Myös poikkeukselliset sääolosuhteet lisäävät rakenteen kosteusrasitusta.

- Ikkunan liitos vesikatteeseen ja aluskatteeseen voi olla epätiivis, mikä voi aiheuttaa vuotoja.
- Ikkunan ylösnostokorkeus vesikatteesta on puutteellinen, mikä voi aiheuttaa vuotoja katteen ja ikkunan liittymästä.
- Ikkunoiden huolto on laiminlyöty, roskia ikkunoiden väleissä ja vieressä. Roskat voivat padottaa vettä, mikä aiheuttaa vuotoja.
- Talvella ikkunat ovat yleensä lumen peitossa, minkä seurauksena sulava lumi ja jää aiheuttavat merkittävän kosteusrasituksen ikkunalla ja ikkunan tiivisteisiin sekä ikkunan liittymiin kohdistuu jopa vedenpaine.
