Betonilaatan yläpuoliset puulattiarakenteet

YLEISTÄ BETONILAATAN YLÄPUOLISISTA PUULATTIARAKENTEISTA

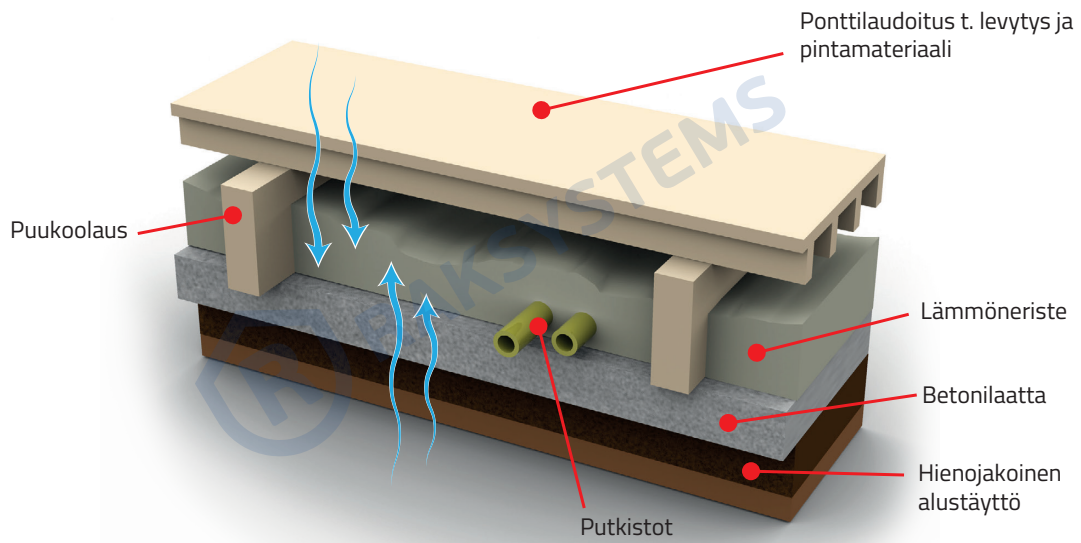
ESIMERKKI RISKIRAKENTEESTA:

(kuva periaatteellinen, ei vastaa tarkalleen kohteen rakennetta)
